Reseña de Señal de Nivelación

Número: **1554078**
Nombre: **SSK 53,6**
Línea o Ramal: **1554. Ramal a la frontera francesa**

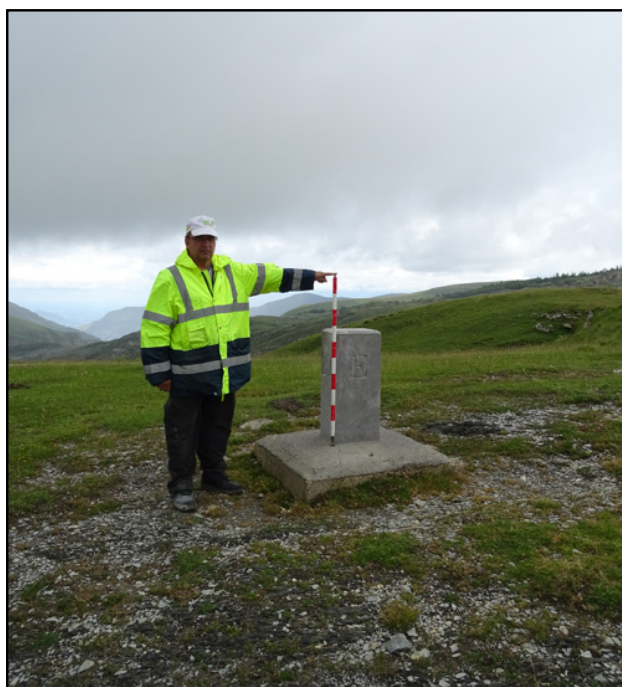
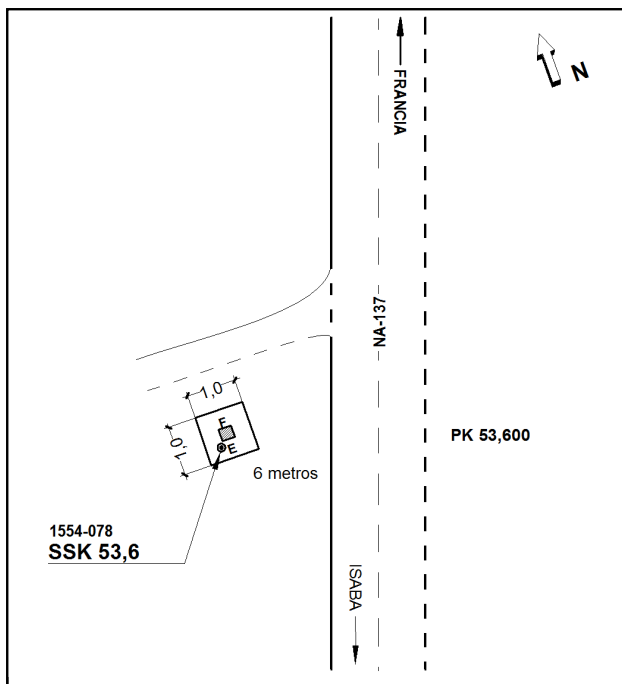
Clavo de latón incrustado en el Km. 53,600 de la margen Oeste de la carretera NA-137; sobre la cara superior de la base de hormigón (1,0 x 1,0 y 0,25 m. de altura) del hito de frontera nº 256 (0,32 x 0,25 x 0,73 m. de altura) con letras grabadas en la piedra E y F, a 6 metros de la calzada, según croquis.
