Reseña de Señal de Nivelación

Número: 1606001
Nombre: T1
Línea o Ramal: 1606. Ramal a Portugal (Vilar Formoso)

Número: 1606003
Nombre: T2
Línea o Ramal: 1606. Ramal a Portugal (Vilar Formoso)

Número: 1606004
Nombre: T3 (f@1606)
Línea o Ramal: 1606. Ramal a Portugal (Vilar Formoso)

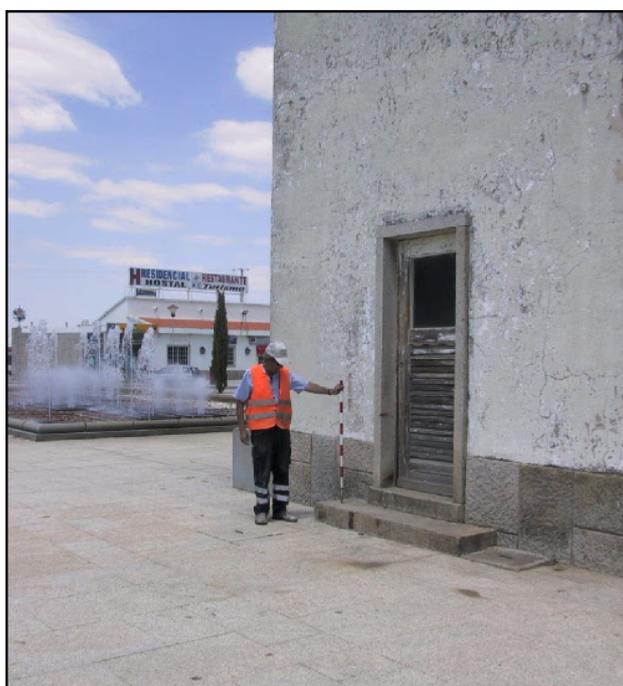
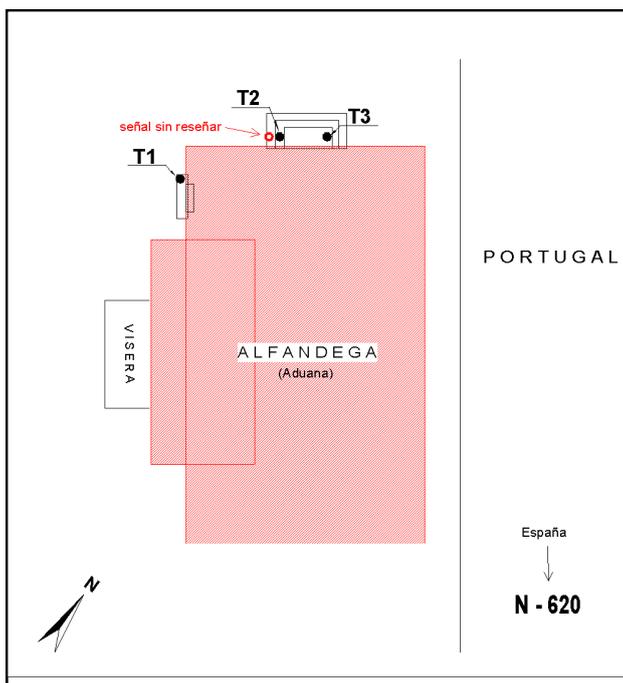
Clavo metálico semiesférico incrustado en el escalón de una puerta lateral de la fachada S de la aduana portuguesa. Dista unos 100 m. del nodo.

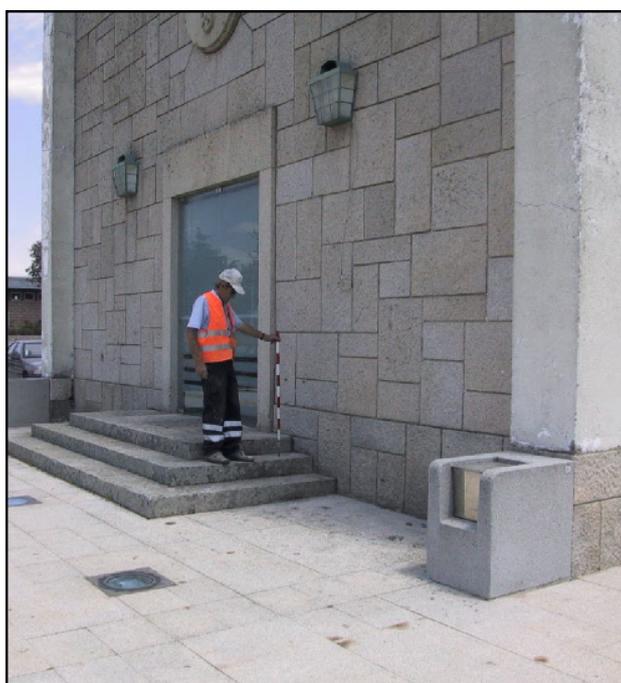
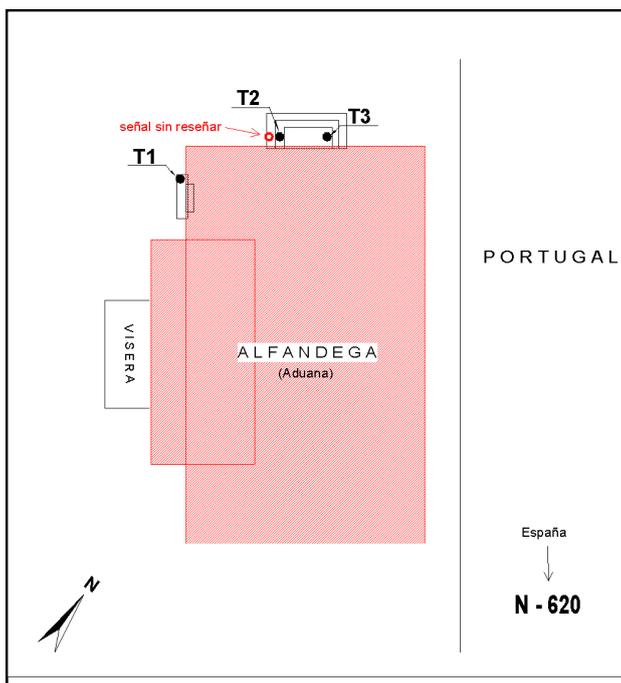
Clavo metálico semiesférico incrustado en el segundo escalón y a la derecha de la puerta de la fachada W de la aduana portuguesa. Dist a unos 100 m. del nodo.

Existe un clavo similar en el primer escalón, que no figura reseñado en ningún croquis o reseña, por lo que no se ha incluido en el ramal.

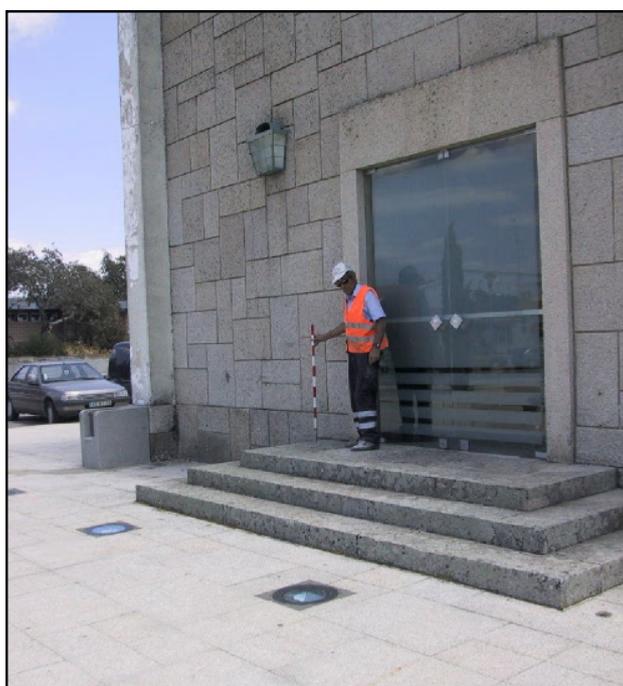
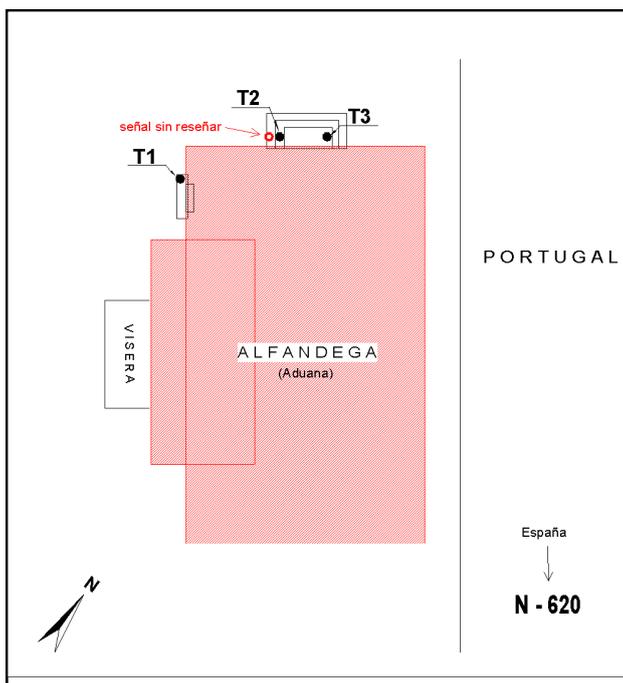
Clavo metálico semiesférico incrustado en el tercer y último escalón y a la izquierda de la puerta de la fachada W de la aduana portuguesa. Distancia unos 100 m. del nodo.
