## Reseña de Señal de Nivelación

**Número:** 1814003  
**Nombre:** NGT 191  
**Línea o Ramal:** 1814. Ramal a la Catedral y el Ayuntamiento de Sigüenza  
**Municipio:** Sigüenza  
**Provincia:** Guadalajara  
**Hoja MTN50:** 461  
**Señal:** Principal **En posición:** Horizontal  
**Señalizada:** 01 de octubre de 1986  
**Nivelada:**

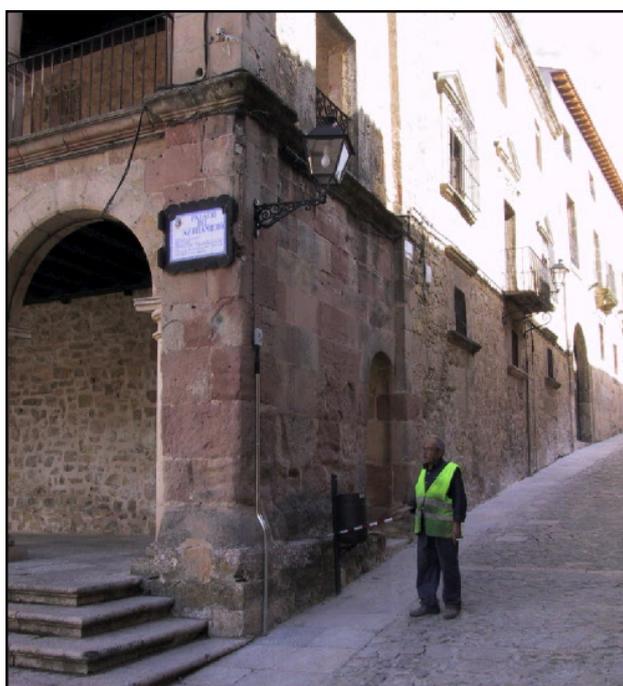
Clavo metálico semiesférico incrustado en el paramento O que da a la calle Mayor, del edificio del Ayuntamiento de Sigüenza, a 1,70 metros de la esquina y a 60 cm del suelo.
