## Reseña de Señal de Nivelación

**Número:** 10203006  
**Nombre:** NGW892  
**Línea o Ramal:** 10203. Miranda de Ebro - Durango (Tramo 1 antigua 203)  
**Municipio:** Condado de Treviño  
**Provincia:** Burgos  
**Hoja MTN50:** 137  
**Señal:** Principal **En posición:** Vertical  
**Señalizada:** 08 de agosto de 2001  
**Nivelada:**

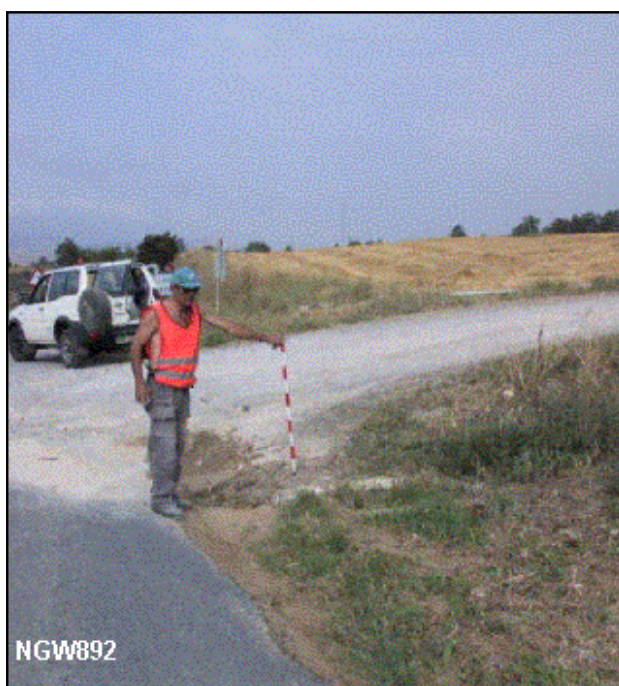
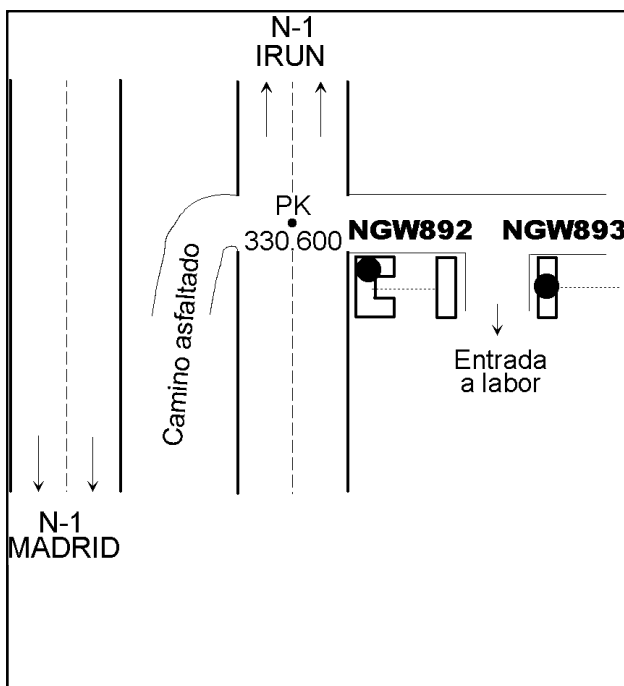
Clavo metálico semiesférico incrustado aproximadamente en el Km.330.600 de la Carretera Nacional 1, en una alcantarilla, según reseña gráfica.
