## Reseña de Señal de Nivelación

**Número:** 10203007  
**Nombre:** NGW893  
**Línea o Ramal:** 10203. Miranda de Ebro - Durango (Tramo 1 antigua 203)  
**Municipio:** Condado de Treviño  
**Provincia:** Burgos  
**Hoja MTN50:** 137  
**Señal:** Principal **En posición:** Vertical  
**Señalizada:** 08 de agosto de 2001  
**Nivelada:**

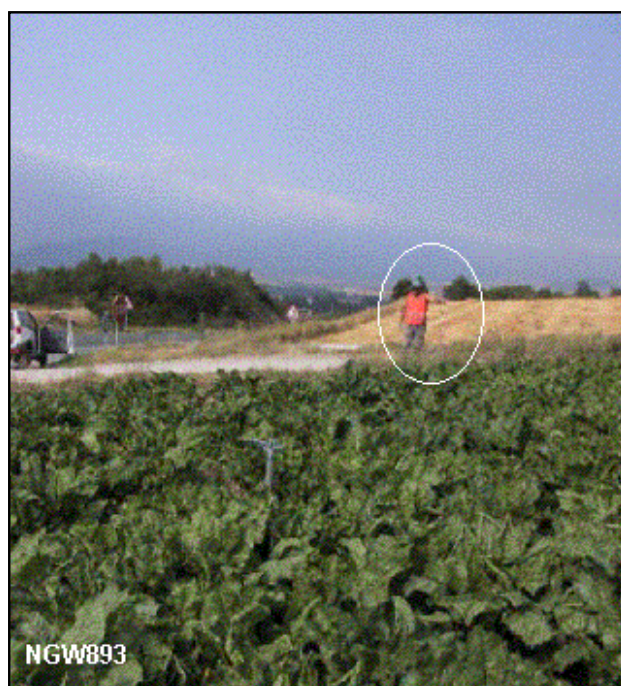
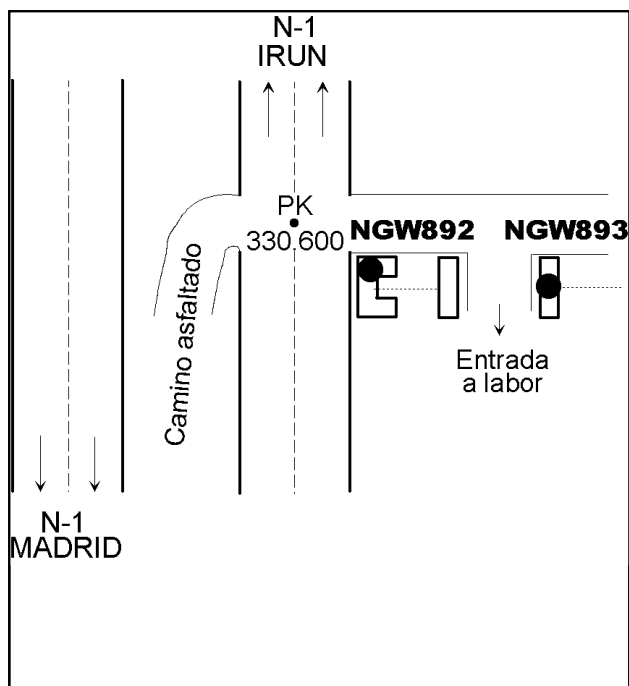
Clavo metálico semiesférico incrustado aproximadamente en el Km. 330.600 de la Carretera Nacional 1, en una aloctantarilla, según reseña gráfica.
