## Reseña de Señal de Nivelación

Número: **10203008**  
Nombre: **Muro Km. 331,550**  
Línea o Ramal: **10203. Miranda de Ebro - Durango (Tramo 1 antigua 203)**  
Municipio: Condado de Treviño  
Provincia: Burgos  
Hoja MTN50: 138  
Señal: Secundaria      En posición: Vertical  
Señalizada: 08 de agosto de 2001  
Nivelada:

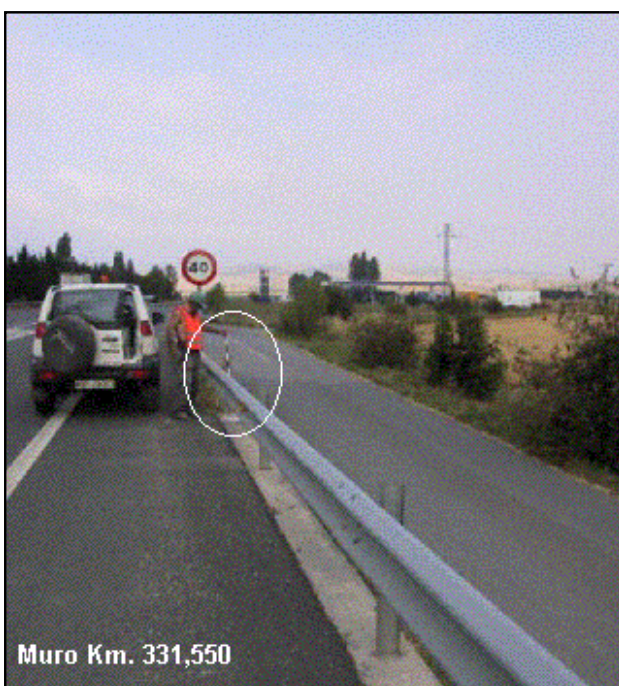
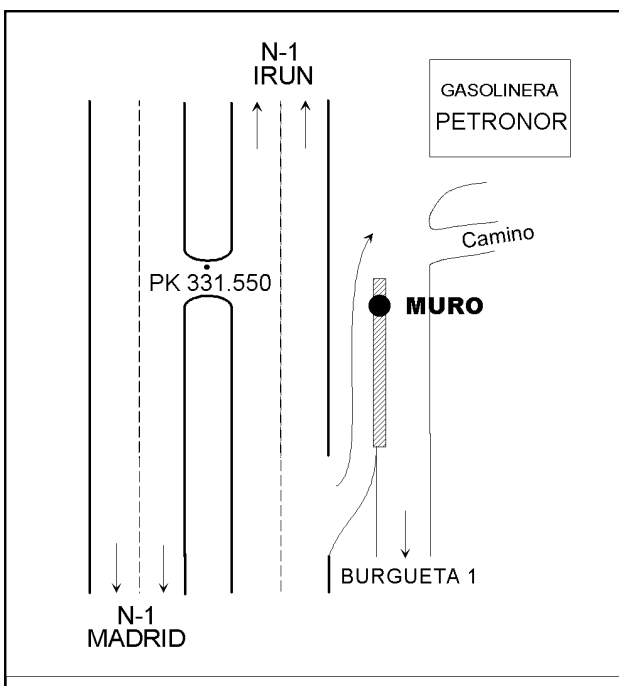
Clavo metálico semiesférico incrustado aproximadamente en el Km.331.550 de la Carretera Nacional 1, en un muro de contención, a la entrada a gasolinera Petronor, según reseña gráfica.
