## Reseña de Señal de Nivelación

**Número:** 10203010  
**Nombre:** Puente Km. 333,550  
**Línea o Ramal:** 10203. Miranda de Ebro - Durango (Tramo 1 antigua 203)  
**Municipio:** La Puebla de Arganzón  
**Provincia:** Burgos  
**Hoja MTN50:** 138  
**Señal:** Secundaria **En posición:** Vertical  
**Señalizada:** 08 de agosto de 2001  
**Nivelada:**

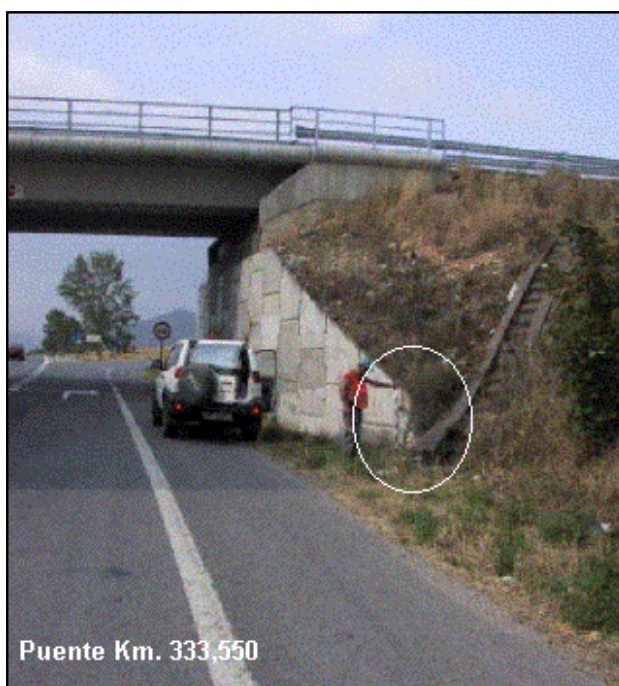
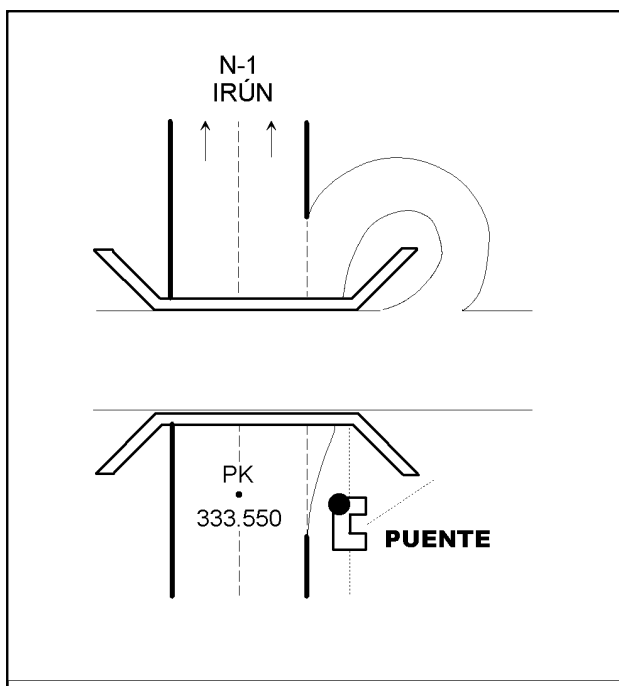
Clavo metálico semiesférico incrustado aproximadamente en el Km. 333.550 de la margen E de la Carretera Nacional 1, en una arqueta a la entrada de un puente.
