## Reseña de Señal de Nivelación

Número: **10203012**  
Nombre: **Muro Km. 335,850**  
Línea o Ramal: **10203. Miranda de Ebro - Durango (Tramo 1 antigua 203)**  
Municipio: La Puebla de Arganzón  
Provincia: Burgos  
Hoja MTN50: 138  
Señal: Secundaria      En posición: Vertical  
Señalizada: 08 de agosto de 2001  
Nivelada:

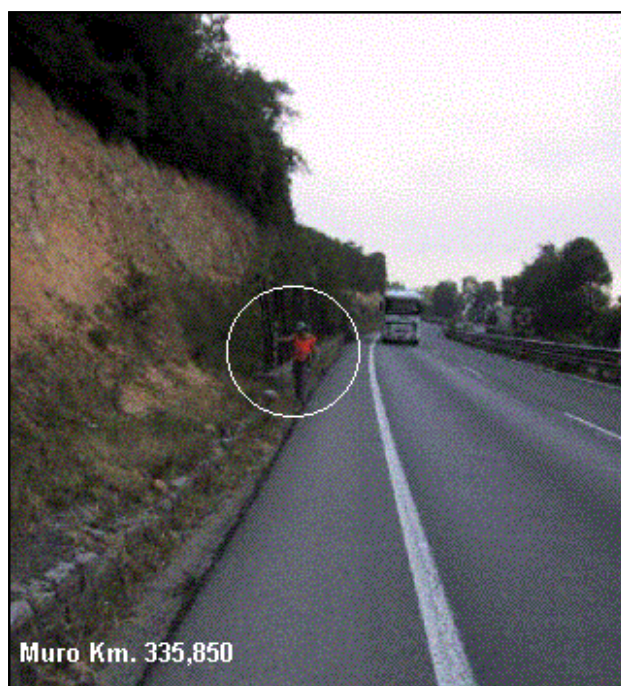
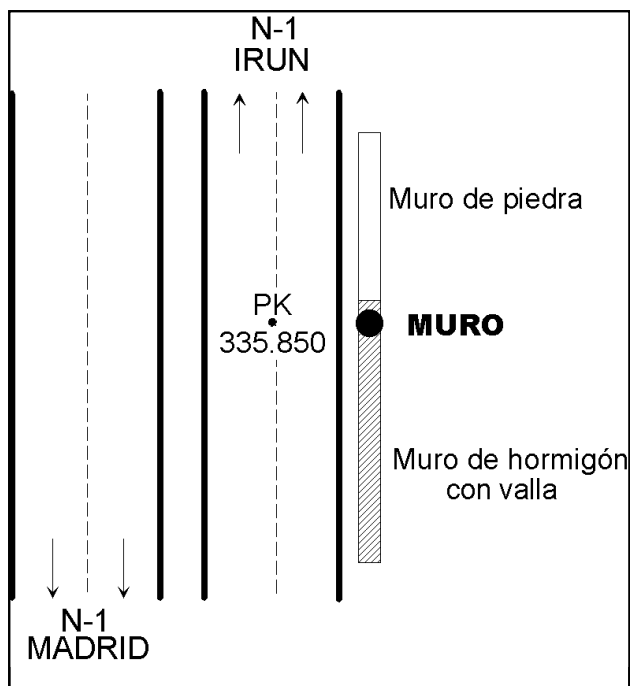
Muro Km. 335,850

Clavo metálico semiesférico incrustado aproximadamente en el Km.335.850 de la margen E de la Carretera Nacional 1, en el extremo N de un muro de hormigón, con valla metálica.
