## Reseña de Señal de Nivelación

Número: **10203013**  
Nombre: **NGW894**  
Línea o Ramal: **10203. Miranda de Ebro - Durango (Tramo 1 antigua 203)**  
Municipio: Iruña Oka/Iruña de Oca  
Provincia: Araba/Álava  
Hoja MTN50: 138  
Señal: Principal En posición: Vertical  
Señalizada: 08 de agosto de 2001  
Nivelada:

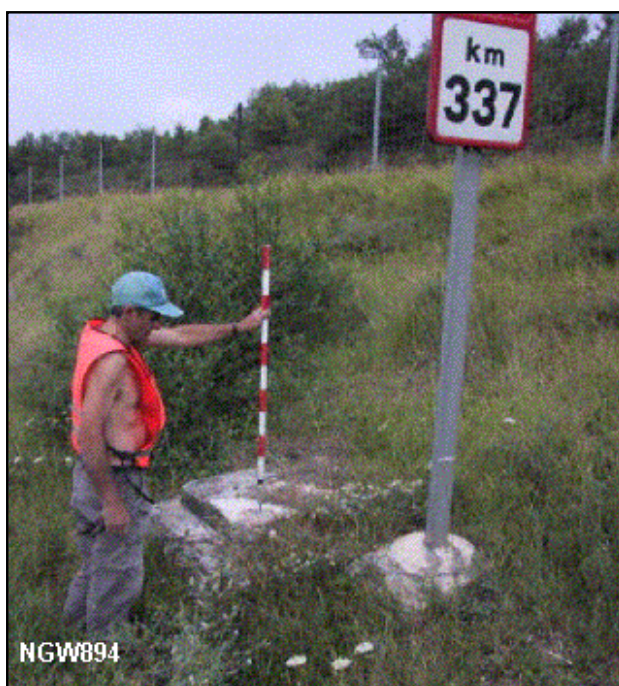
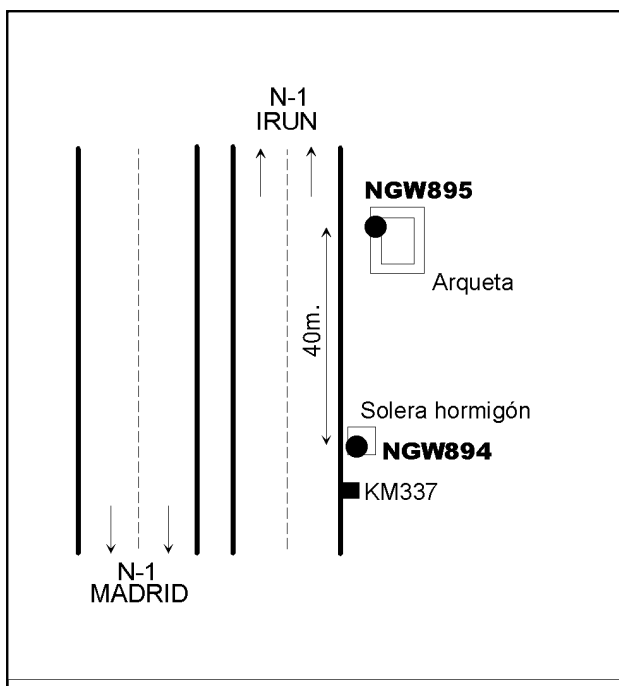
NGW894

Clavo metálico semiesférico incrustado aproximadamente en el Km.337 de la margen E de la Carretera Nacional 1, según reseña gráfica.
