## Reseña de Señal de Nivelación

**Número:** 10203020  
**Nombre:** NGW896  
**Línea o Ramal:** 10203. Miranda de Ebro - Durango (Tramo 1 antigua 203)  
**Municipio:** Vitoria-Gasteiz  
**Provincia:** Araba/Álava  
**Hoja MTN50:** 138  
**Señal:** Principal **En posición:** Vertical  
**Señalizada:** 08 de agosto de 2001  
**Nivelada:**

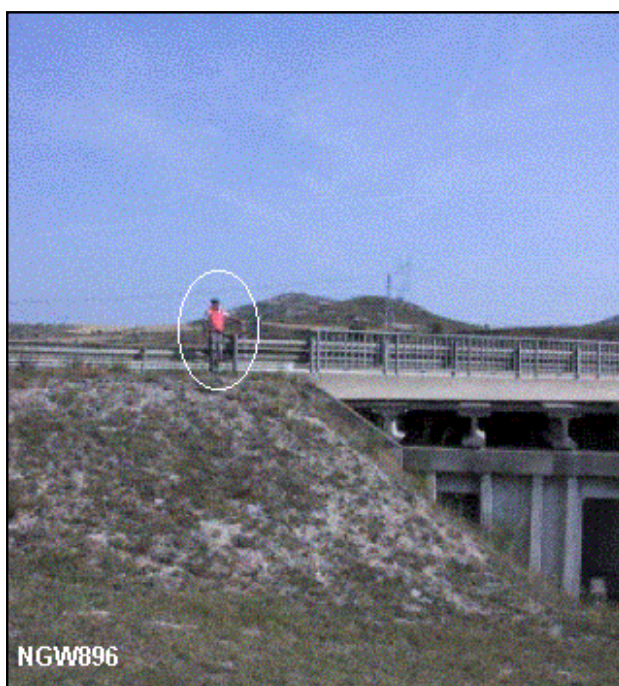
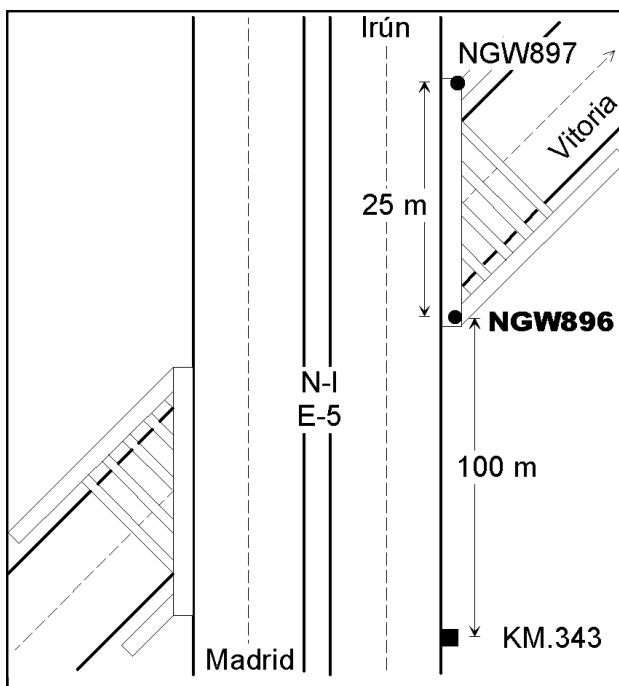
Clavo metálico semiesférico incrustado aproximadamente en el Km.343.100 de la Carretera Nacional 1, según reseña gráfica.
