## Reseña de Señal de Nivelación

**Número:** 10222027  
**Nombre:** SSK35,8  
**Línea o Ramal:** 10222. Sariñena - Fraga (Tramo 1 antigua 222)

**Municipio:** Villanueva de Sigüenza  
**Provincia:** Huesca  
**Hoja MTN50:** 357  
**Señal:** Secundaria      **En posición:** Vertical  
**Señalizada:** 08 de marzo de 2001  
**Nivelada:** 23 de febrero de 2004

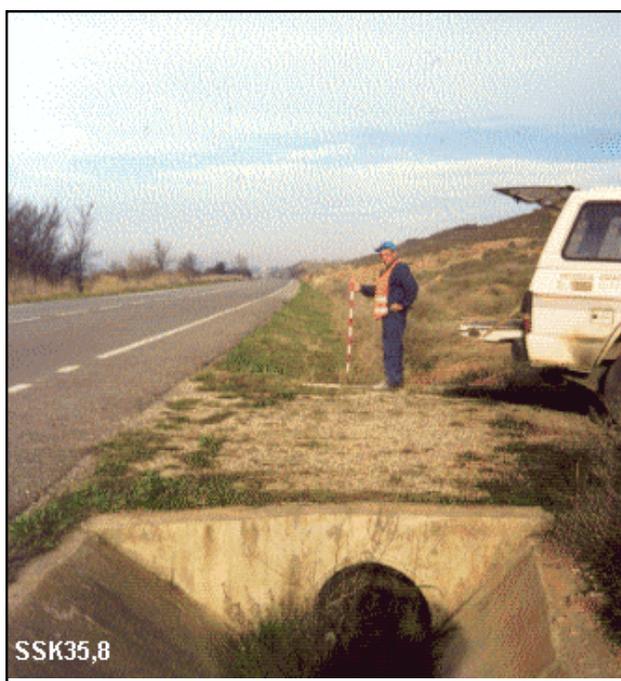
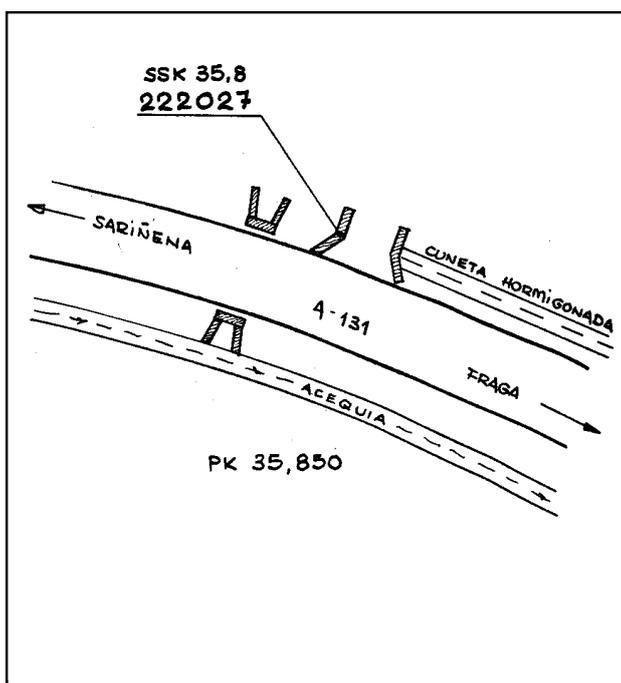
Clavo metálico semiesférico incrustado aproximadamente en el Km. 35,850 de la margen norte de la Carretera A-131 de Sariñena a Fraga, sobre el extremo oeste de un paso de cuneta, en un quiebro del muro en la cara superior, según croquis.
