## Reseña de Señal de Nivelación

**Número:** 10222035  
**Nombre:** SSK29,3  
**Línea o Ramal:** 10222. Sariñena - Fraga (Tramo 1 antigua 222)

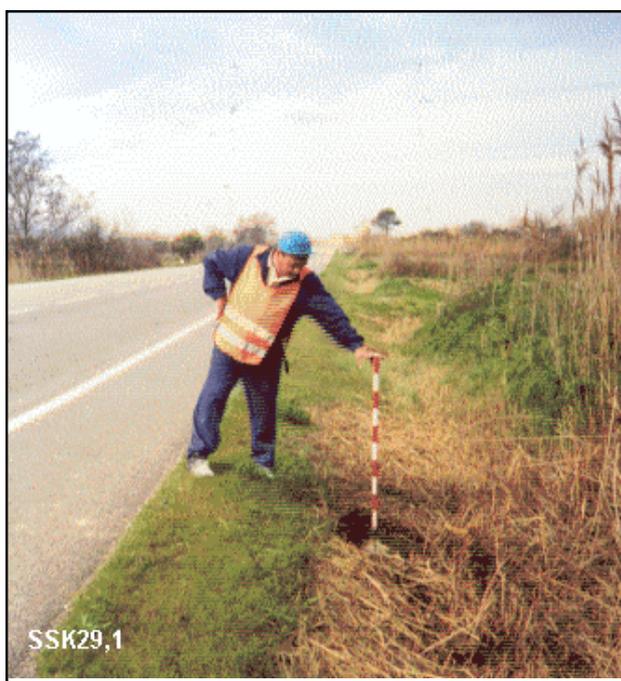
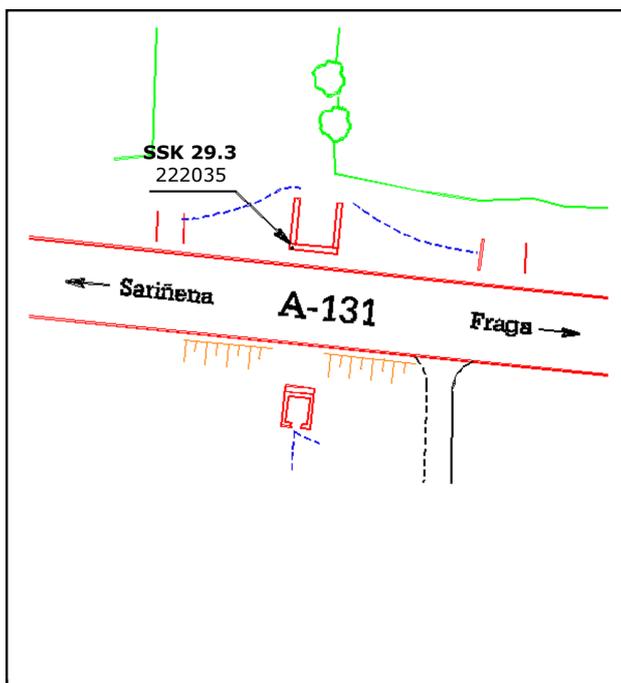
Clavo de latón incrustado aproximadamente en el Km. 29,250 de la margen norte de la Carretera A-131 de Sariñena a Fraga, sobre la coronación del muro de una alcantarilla, en el extremo O. del muro frente a la aleta, según croquis.

La alcantarilla esta entre dos pasos de cuneta y frente a una linde con dos olivos. En el momento de la señalización es poco visible por la vegetación. Nueva señalización durante la nivelación en el mismo lugar (por Geomap S.A.), por haber desaparecido la original.
