## Reseña de Señal de Nivelación

**Número:** 10235002  
**Nombre:** SSK127,700  
**Línea o Ramal:** 10235. Vargas - Bañerario Corconte (Tramo 1 antigua 235)  
**Municipio:** Puente Viesgo  
**Provincia:** Cantabria  
**Hoja MTN50:** 58  
**Señal:** Secundaria      **En posición:** Vertical  
**Señalizada:** 26 de junio de 2002  
**Nivelada:** 11 de marzo de 2004

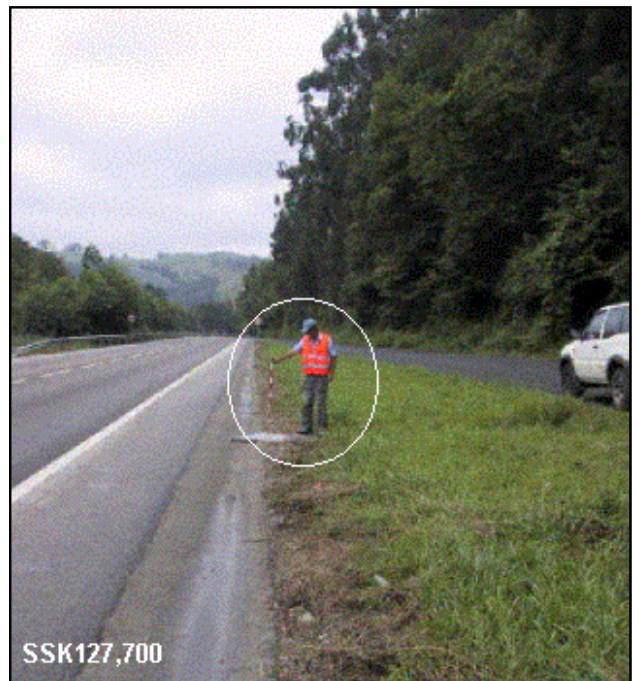
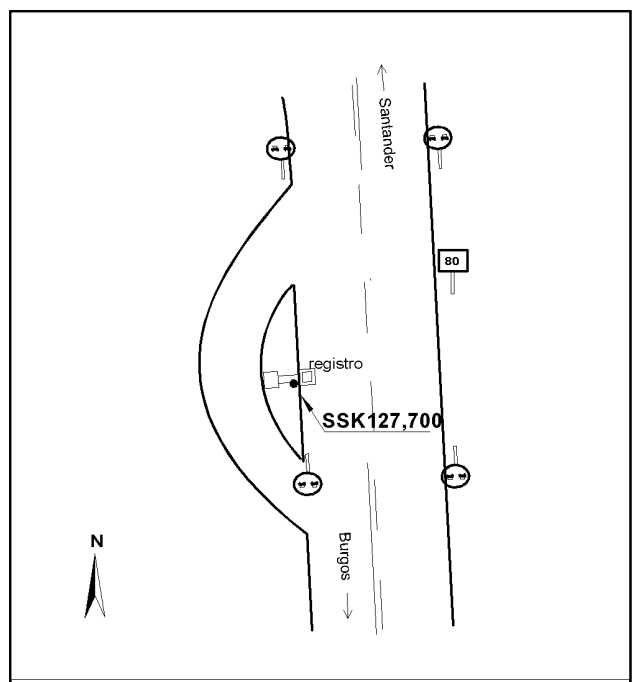
Clavo metálico semiesférico incrustado aproximadamente en el Km.127,700 de la margen W de la Carretera N-623, en el borde de la canalización de una alcantarilla, próximo al registro metálico.
