Reseña de Señal de Nivelación

Número: **10235005**

Nombre: **SSK125,040**

Línea o Ramal: **10235. Vargas - Balneario Corconte (Tramo 1 antigua 235)**

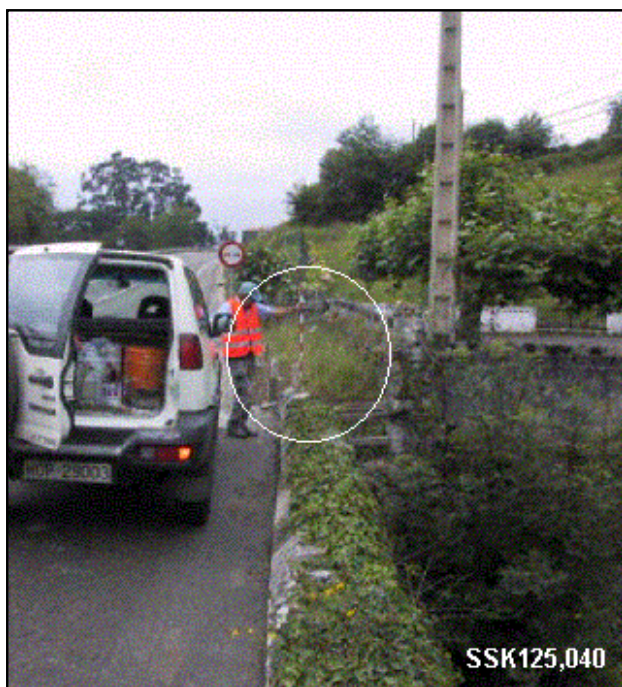
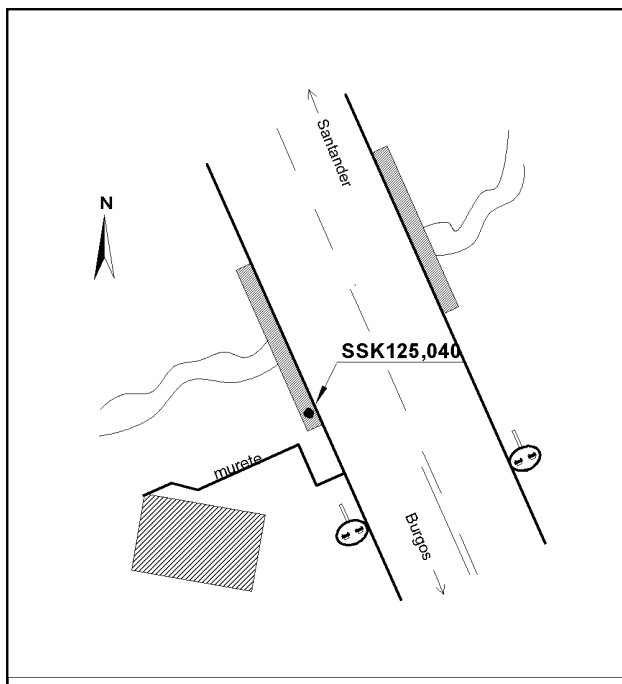
Clavo metálico semiesférico incrustado aproximadamente en el Km. 125,040 de la margen W de la Carretera N-623, en el extremo S del pretil de piedra de un puente sobre un regato próximo a una casa.
