## Reseña de Señal de Nivelación

**Número:** 10235017  
**Nombre:** SSK115,050  
**Línea o Ramal:** 10235. Vargas - Balneario Corconte (Tramo 1 antigua 235)  
**Municipio:** Corvera de Toranzo  
**Provincia:** Cantabria  
**Hoja MTN50:** 58  
**Señal:** Secundaria      **En posición:** Vertical  
**Señalizada:** 27 de junio de 2002  
**Nivelada:** 11 de marzo de 2004

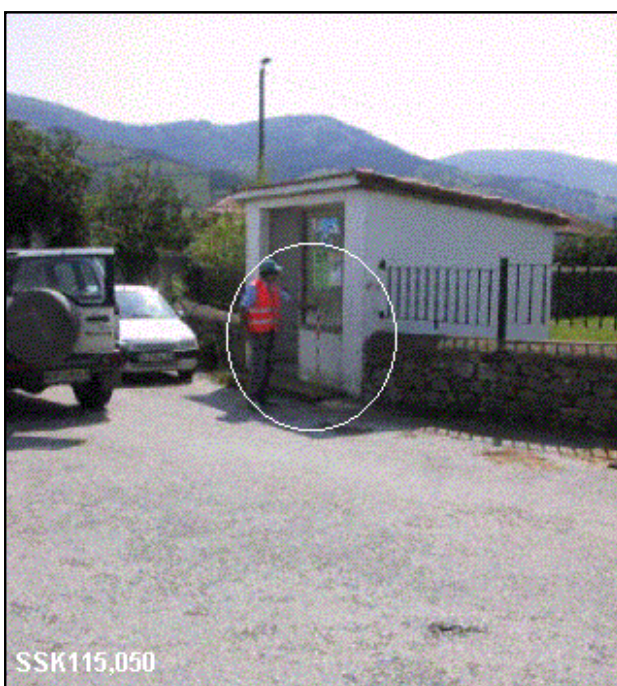
Clavo metálico semiesférico incrustado aproximadamente en el Km.115,050 de la margen W de la Carretera N-623, en la esquina NW de una caseta de parada de bus, a 8 mts de la carretera, en la población de S. Vicente de Toranzo.
