## Reseña de Señal de Nivelación

**Número:** 10235022  
**Nombre:** SSK111,375  
**Línea o Ramal:** 10235. Vargas - Balneario Corconte (Tramo 1 antigua 235)  
**Municipio:** Corvera de Toranzo  
**Provincia:** Cantabria  
**Hoja MTN50:** 58  
**Señal:** Secundaria      **En posición:** Vertical  
**Señalizada:** 27 de junio de 2002  
**Nivelada:** 11 de marzo de 2004

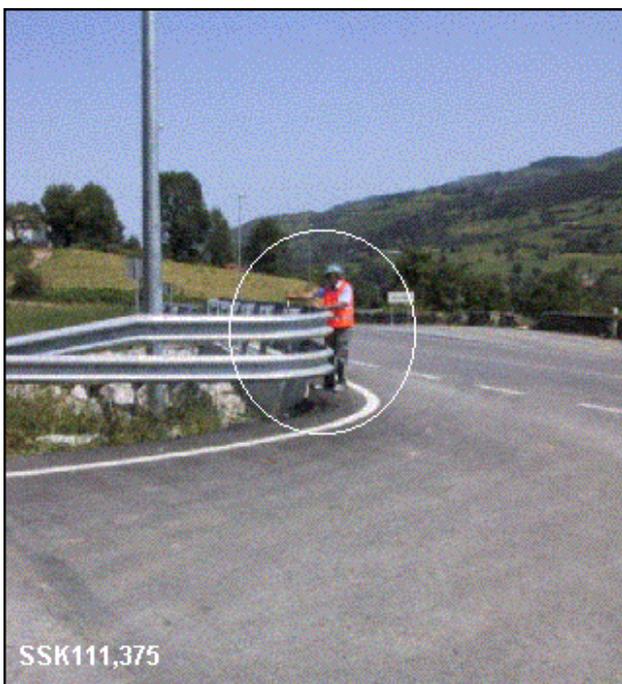
Clavo metálico semiesférico incrustado aproximadamente en el Km. 111,375 de la margen W de la Carretera N-630, en el extremo S del pretil de un puente, tras la bionda.
