**Reseña de Señal de Nivelación** 10-may-2025

**Situación Geográfica:**  
**Número:** 10235023  
**Nombre:** SSK110,550  
**Línea o Ramal:** 10235. Vargas - Balneario Corconte (Tramo 1 antigua 235)  
**Municipio:** Corvera de Toranzo  
**Provincia:** Cantabria  
**Hoja MTN50:** 58  
**Señal:** Secundaria **En posición:** Vertical  
**Señalizada:** 28 de junio de 2002  
**Nivelada:** 11 de marzo de 2004

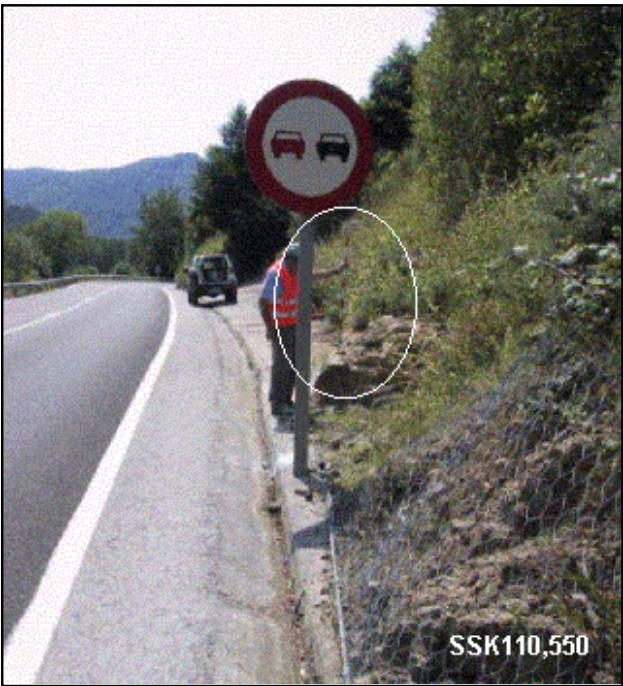
**Reseña:**  
Clavo metálico semiesférico incrustado aproximadamente en el Km. 110,550 de la margen W de la Carretera N-623, en un saliente de roca, 2,40 mts al S de una señal de prohibido adelantar, y al N de una pequeña explanada donde se puede aparcar.
