## Reseña de Señal de Nivelación

**Número:** 10235049  
**Nombre:** SSK91,300  
**Línea o Ramal:** 10235. Vargas - Balneario Corconte (Tramo 1 antigua 235)  
**Municipio:** Valle de Valdebezana  
**Provincia:** Burgos  
**Hoja MTN50:** 83  
**Señal:** Secundaria **En posición:** Vertical  
**Señalizada:** 02 de julio de 2002  
**Nivelada:**

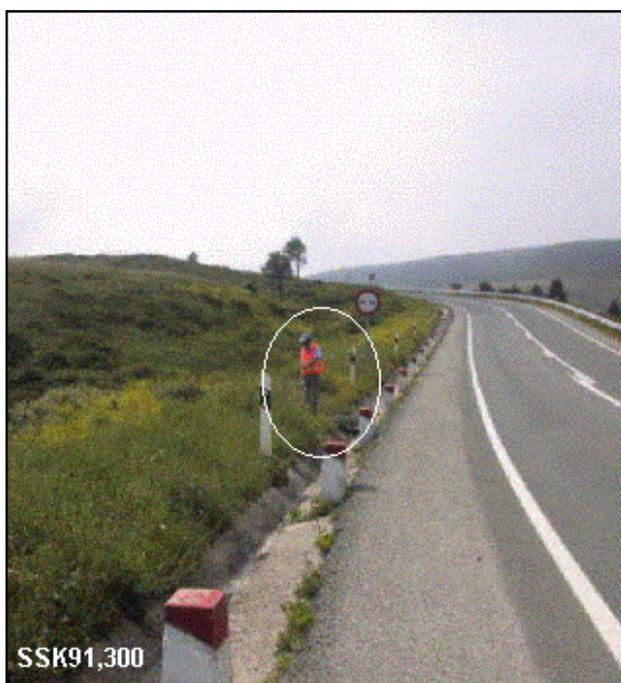
Clavo metálico semiesférico incrustado aproximadamente en el Km.91,300 de la margen W de la Carretera N-623, en la esquina SW de una alcantarilla con rejilla.

Dista 800 mts del anterior. En la señalización de la carretera falta el Km. 92. Los PK de las reseñas se refieren siempre al kilometraje de la carretera, que puede no coincidir con las distancias reales, como en éste caso.
