## Reseña de Señal de Nivelación

**Número:** 10302057  
**Nombre:** NGX835  
**Línea o Ramal:** 10302. Carrión - Guardo (Tramo 1 antigua 302)

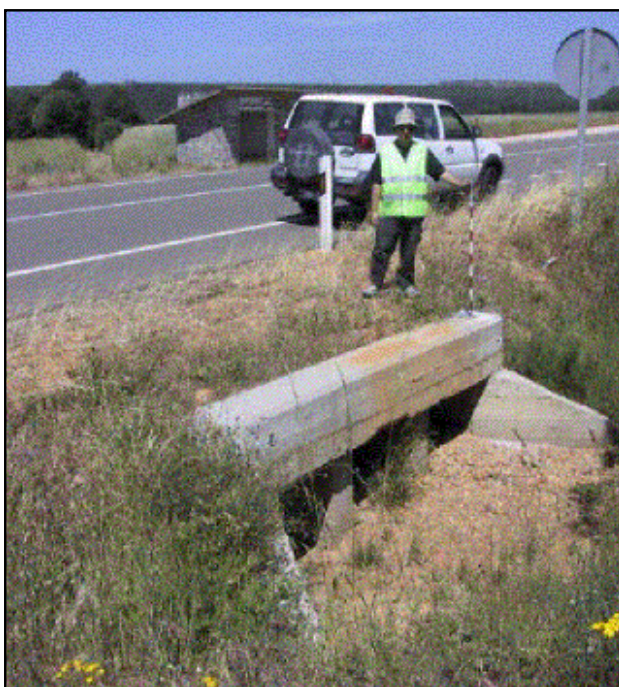
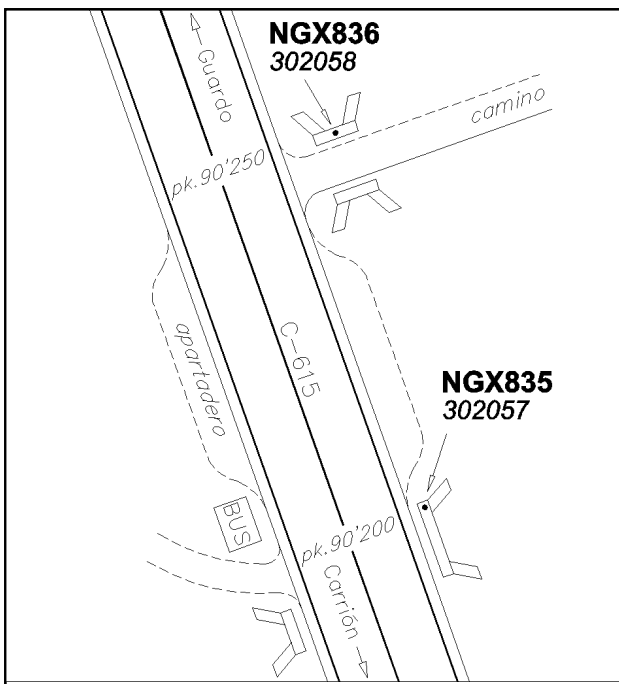
En la margen derecha (sentido Besande) de la carretera C-615, en el pk.90'200, antes de alcanzar los apartaderos de una parada de autobús, en el extremo norte de la imposta de una alcantarilla.
