## Reseña de Señal de Nivelación

**Número:** 10302058  
**Nombre:** NGX836  
**Línea o Ramal:** 10302. Carrión - Guardo (Tramo 1 antigua 302)

**Municipio:** Mantinos  
**Provincia:** Palencia  
**Hoja MTN50:** 132  
**Señal:** Principal **En posición:** Vertical  
**Señalizada:** 16 de junio de 2003  
**Nivelada:**

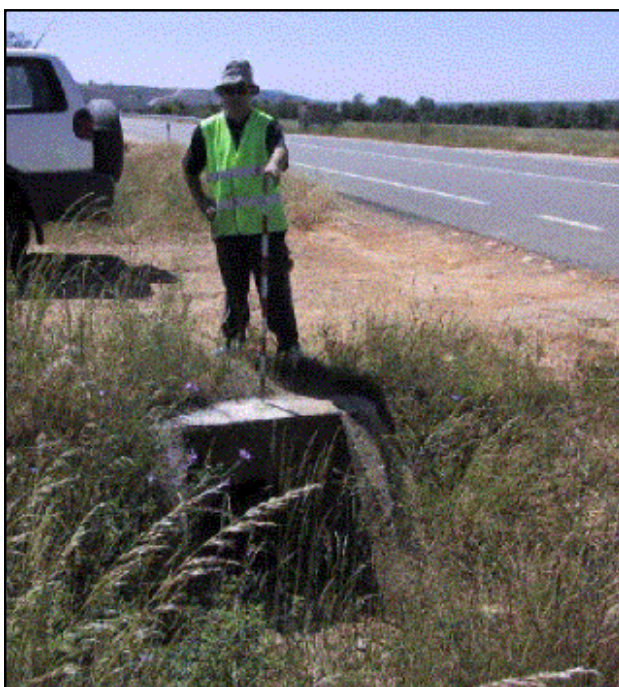
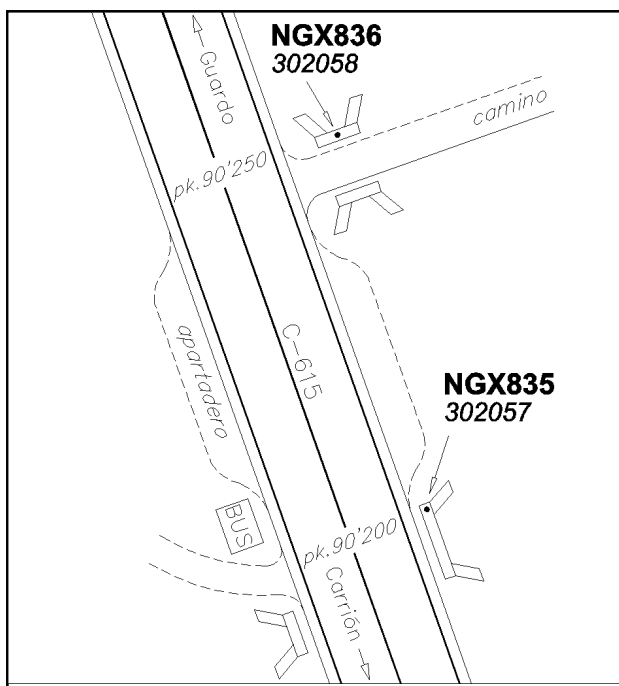
En la margen derecha (sentido Besande) de la carretera C-615, en el pk.90'250, nada más rebasar los apartaderos de una parada de autobús, en el lado norte del arranque de un camino, en el centro de la imposta de una alcantarilla.
