## Reseña de Señal de Nivelación

**Número:** 10308011  
**Nombre:** SSK11,225  
**Línea o Ramal:** 10308. Fuentes de Béjar - Muñana (Tramo 1 antigua 308)  
**Municipio:** Santibáñez de Béjar  
**Provincia:** Salamanca  
**Hoja MTN50:** 553  
**Señal:** Secundaria      **En posición:** Vertical  
**Señalizada:** 21 de mayo de 2003  
**Nivelada:** 26 de enero de 2005

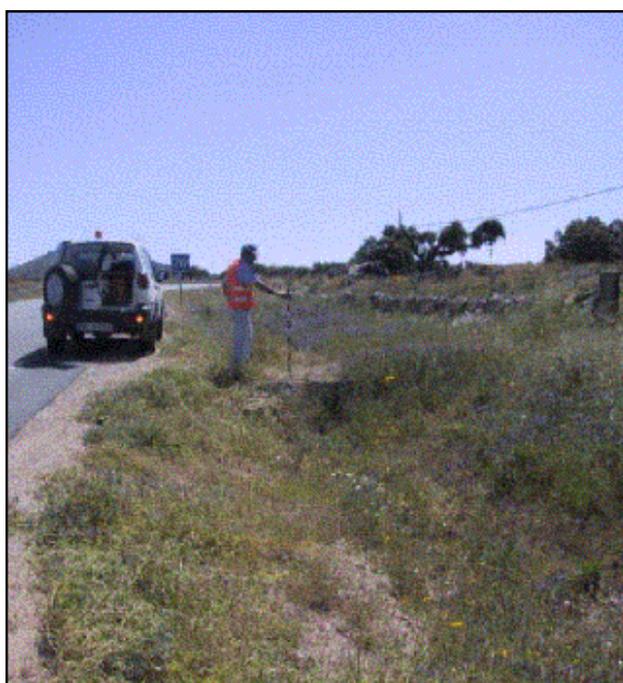
Clavo metálico semiesférico incrustado aproximadamente en el Km. 11,225 de la margen S de la Carretera SA-102, en el extremo W de una entrada a finca.
