Reseña de Señal de Nivelación

Número: **10308015**

Nombre: **SSK13,980**

Línea o Ramal: **10308. Fuentes de Béjar - Muñana (Tramo 1 antigua 308)**

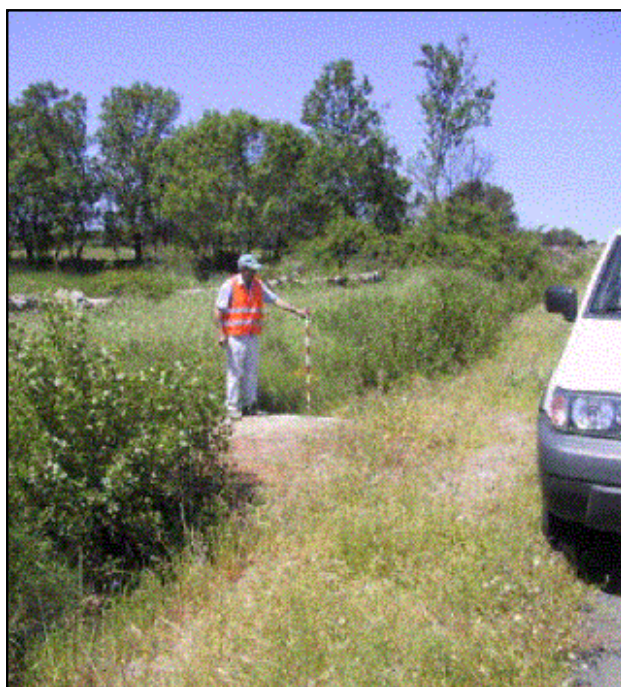
Clavo metálico semiesférico incrustado aproximadamente en el Km. 13,980 de la margen S de la Carretera SA-102, en el extremo W de la solera de hormigón de una entrada a finca.

SA - 102
