## Reseña de Señal de Nivelación

**Número:** 10308016  
**Nombre:** SSK15,050  
**Línea o Ramal:** 10308. Fuentes de Béjar - Muñana (Tramo 1 antigua 308)  
**Municipio:** Puente del Congosto  
**Provincia:** Salamanca  
**Hoja MTN50:** 553  
**Señal:** Secundaria      **En posición:** Vertical  
**Señalizada:** 21 de mayo de 2003  
**Nivelada:** 26 de enero de 2005

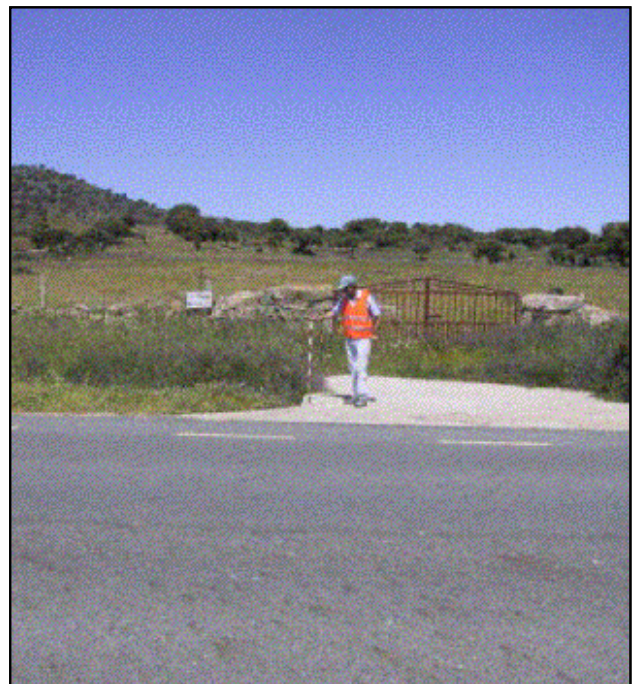
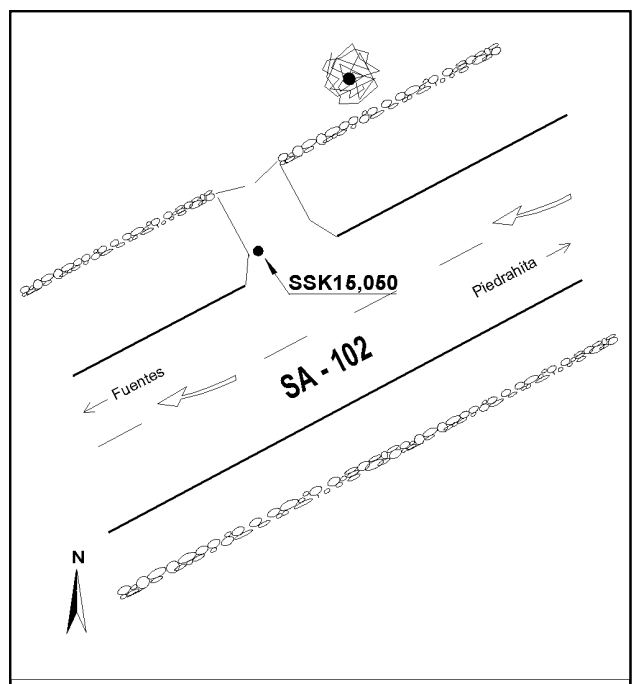
Clavo metálico semiesférico incrustado aproximadamente en el Km. 15,050 de la margen N de la Carretera SA-102, en el extremo W de la solera de hormigón de una entrada a finca.
