## Reseña de Señal de Nivelación

**Número:** 10318074  
**Nombre:** SSK140,9  
**Línea o Ramal:** 10318. Puerto-Lápice - Cruce N301-N310 (Tramo 1 antigua 318)  
**Municipio:** Mota del Cuervo  
**Provincia:** Cuenca  
**Hoja MTN50:** 688  
**Señal:** Secundaria **En posición:** Vertical  
**Señalizada:** 19 de marzo de 2003  
**Nivelada:** 28 de enero de 2005

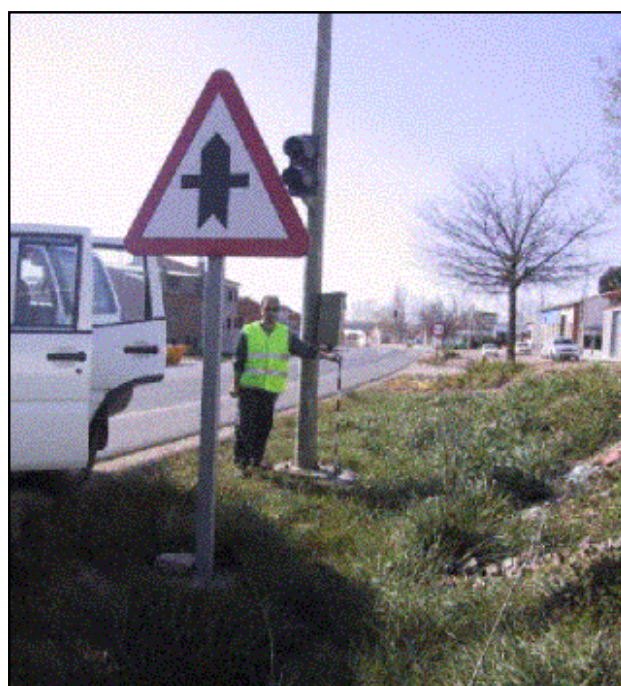
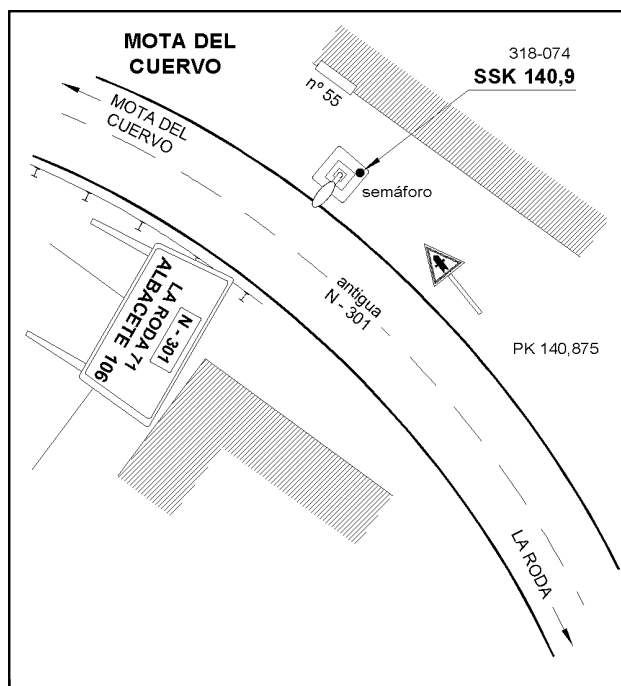
Clavo metálico semiesférico incrustado aproximadamente en el Km. 140,875 de la margen NE de la antigua Carretera Nacional 301, sobre la esquina Este de la zapata de hormigón de un semáforo a la salida de la población de Mota del Cuervo, según croquis.
