## Reseña de Señal de Nivelación

**Número:** 10318080  
**Nombre:** SSK145,7  
**Línea o Ramal:** 10318. Puerto-Lápice - Cruce N301-N310 (Tramo 1 antigua 318)  
**Municipio:** Santa María de los Llanos  
**Provincia:** Cuenca  
**Hoja MTN50:** 715  
**Señal:** Secundaria **En posición:** Vertical  
**Señalizada:** 19 de marzo de 2003  
**Nivelada:** 28 de enero de 2005

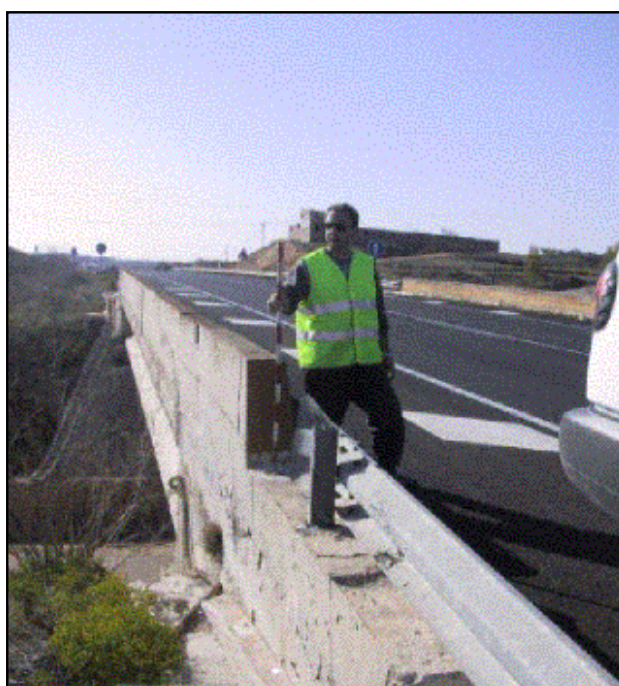
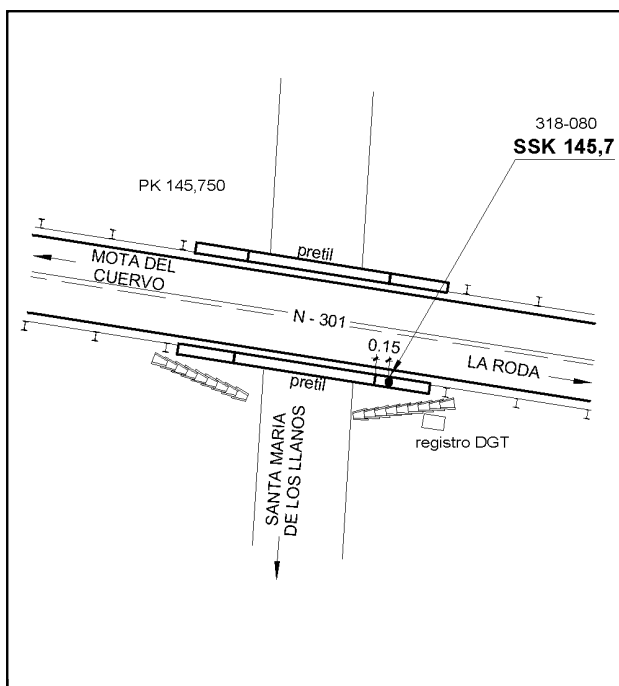
Clavo metálico semiesférico incrustado aproximadamente en el Km. 145,750 de la margen Sur de la Carretera Nacional 301, en el estribo SE de un puente sobre la carretera a Santa María de Los Llanos, sobre el pretil, según croquis.
