## Reseña de Señal de Nivelación

**Número:** 10318085  
**Nombre:** SSK150,0  
**Línea o Ramal:** 10318. Puerto-Lápice - Cruce N301-N310 (Tramo 1 antigua 318)  
**Municipio:** El Pedernoso  
**Provincia:** Cuenca  
**Hoja MTN50:** 715  
**Señal:** Secundaria **En posición:** Vertical  
**Señalizada:** 20 de marzo de 2003  
**Nivelada:** 28 de enero de 2005

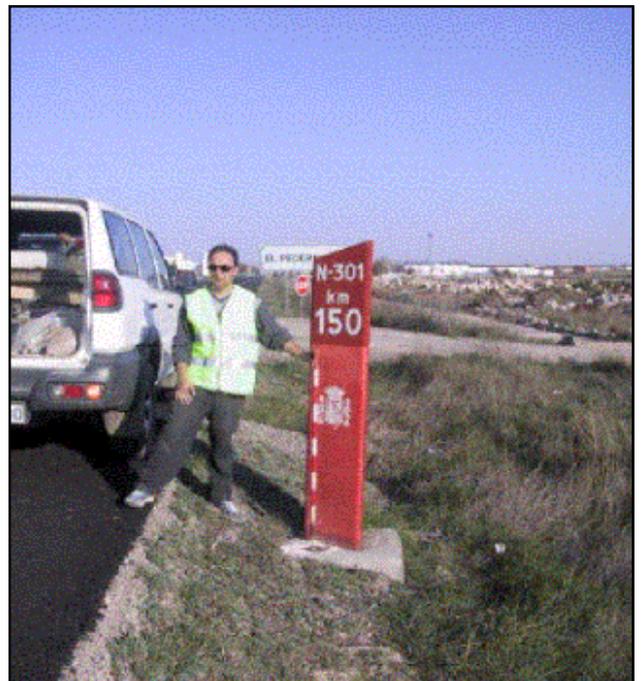
Clavo metálico semiesférico incrustado en el Km. 150 de la margen Sur de la Carretera Nacional 301, en la esquina NO de la zapata de hormigón del hito kilométrico 150, según croquis.
