## Reseña de Señal de Nivelación

**Número:** 10421018  
**Nombre:** SSK350,5  
**Línea o Ramal:** 10421. Baza - Cúllar (Tramo 1 antigua 421)

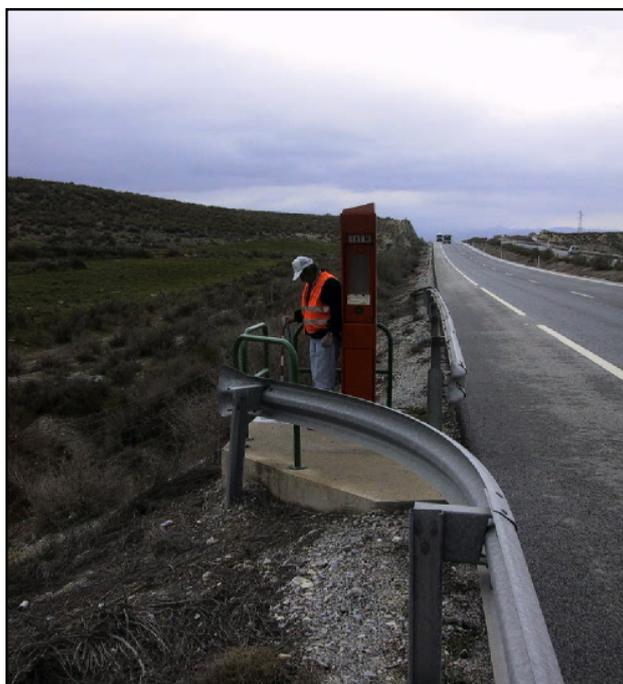
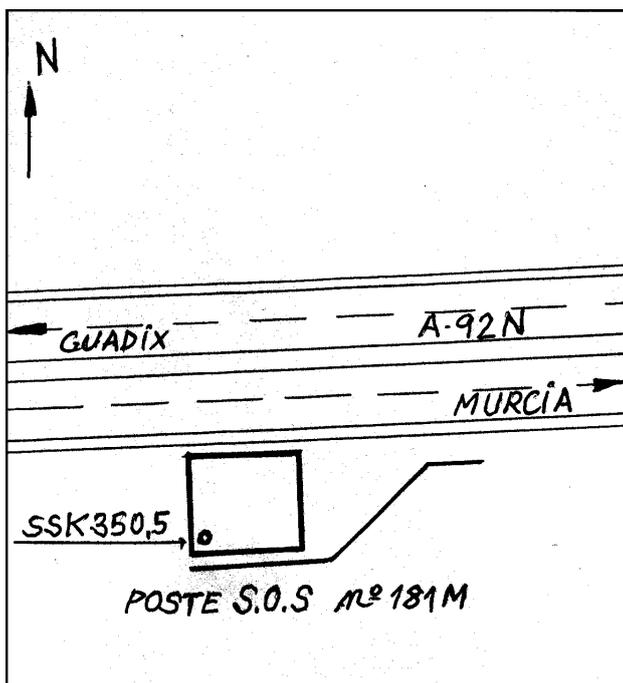
Clavo metálico semiesférico incrustado sobre la base de hormigón del poste de Socorro S.O.S nº181 M, aproximadamente en el Km.350,490 de la margen Sur de la Autovía A-92N.
