## Reseña de Señal de Nivelación

**Número:** 10525030  
**Nombre:** NGZ 94  
**Línea o Ramal:** 10525. Llanos de Antequera - Lucena (Tramo 1 antigua 525)  
**Municipio:** Encinas Reales  
**Provincia:** Córdoba  
**Hoja MTN50:** 1007  
**Señal:** Principal **En posición:** Vertical  
**Señalizada:** 04 de marzo de 2005  
**Nivelada:**

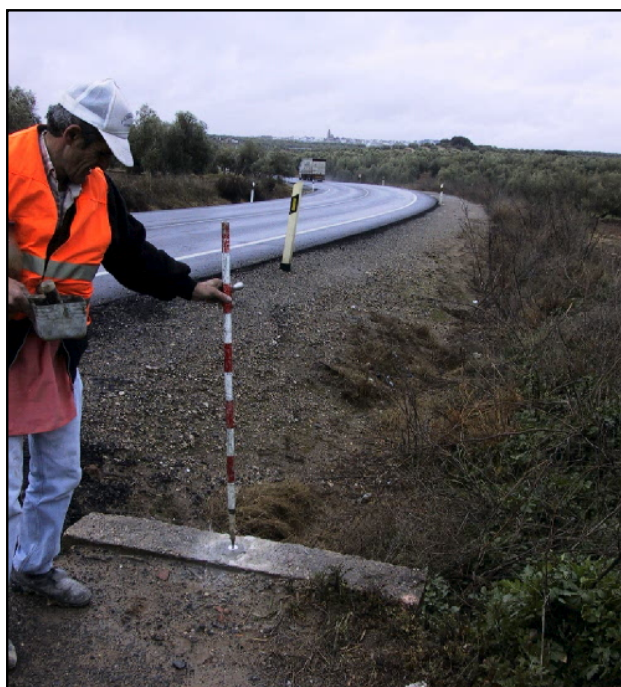
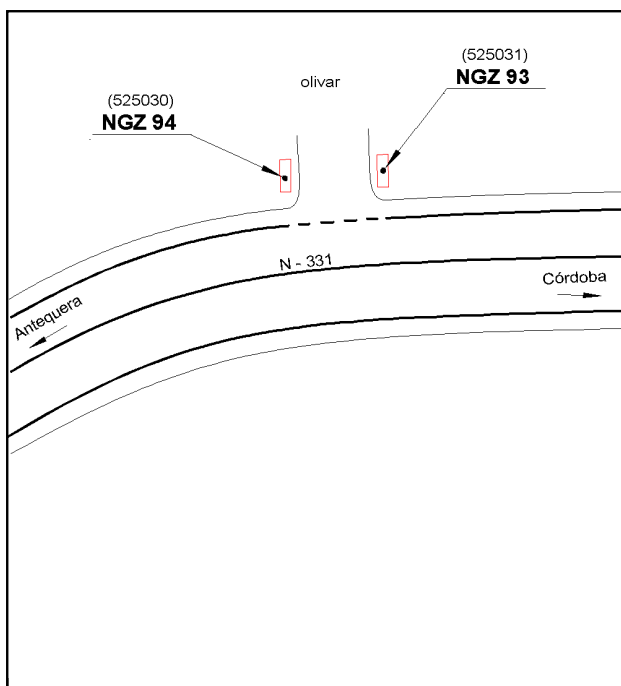
Clavo metálico semiesférico incrustado aproximadamente en el Km. 92,835 de la margen N de la Carretera N-331, sobre el centro de la imposta O de un paso de cuneta de la entrada a una finca. Dista unos 900m. de la señal número 525029.
