## Reseña de Señal de Nivelación

Número: **10841007**

Nombre: **SSK 3,9**

Línea o Ramal: **10841. Línea Iturrama (Pamplona) a Vitoria**  
(Tramo 1 de la antigua 841)

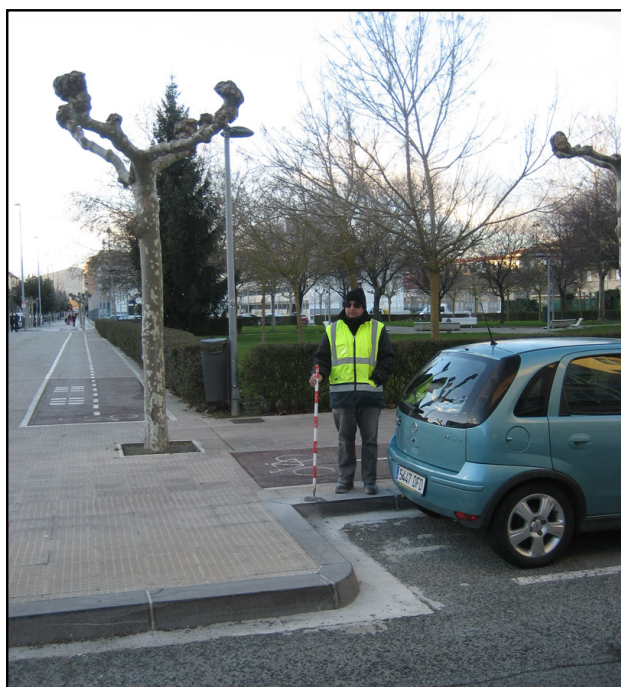
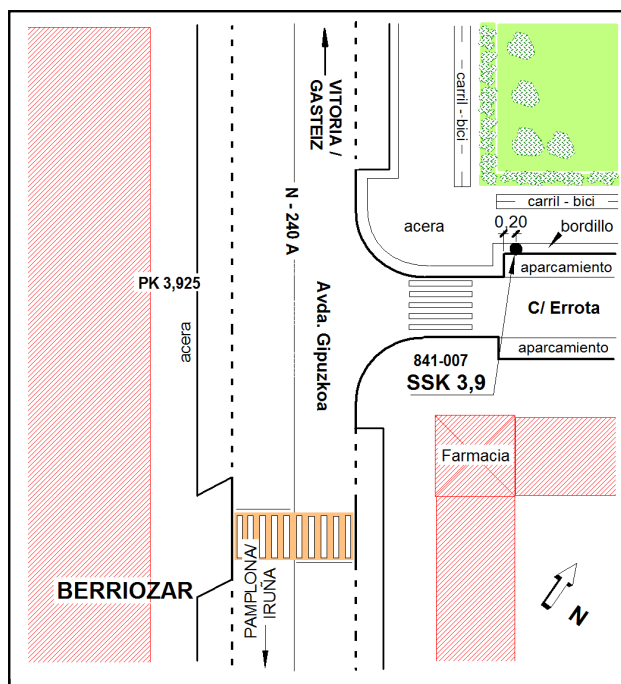
Clavo metálico con cabeza de forma semiesférica incrustado aproximadamente en el Km. 3,925 de la margen NE. de la carretera N-240-A dentro del núcleo urbano de Berriozar, en el cruce de dicha carretera (Avda. Gipuzkoa) con la calle Errota, en la esquina N. del cruce, sobre un bordillo en una esquina del aparcamiento, según croquis.
