Reseña de Señal de Nivelación

Número: **20203036**
Nombre: **NGV861**
Línea o Ramal: **20203. Miranda de Ebro - Durango (Tramo 2 antigua 203)**
Municipio: **Vitoria-Gasteiz**
Provincia: **Araba/Álava**
Hoja MTN50: **112**
Señal: **Principal** En posición: **Horizontal**
Señalizada: **25 de febrero de 2002**
Nivelada: **04 de marzo de 2008**

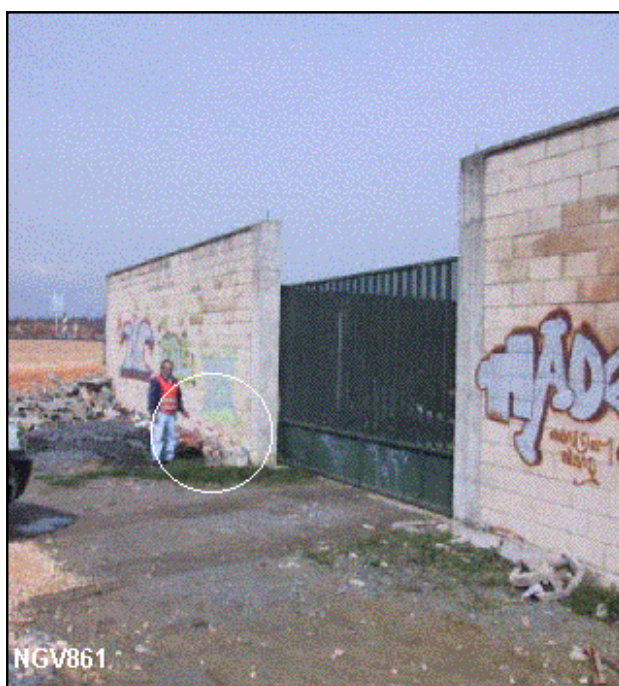
NGV861

Clavo metálico semiesférico incrustado aproximadamente en el Km.6 (no está señalizado) de la margen E de la Carretera Nacional 240. En la puerta de entrada a una nave almacén de materiales de construcción. Dista de la NGW903, 1.100 m. aproximadamente.
