## Reseña de Señal de Nivelación

**Número:** 20203042  
**Nombre:** NAP103  
**Línea o Ramal:** 20203. Miranda de Ebro - Durango (Tramo 2 antigua 203)  
**Municipio:** Arratzua-Ubarrundia  
**Provincia:** Araba/Álava  
**Hoja MTN50:** 112  
**Señal:** Principal **En posición:** Horizontal  
**Señalizada:** 01 de enero de 1990  
**Nivelada:** 04 de marzo de 2008

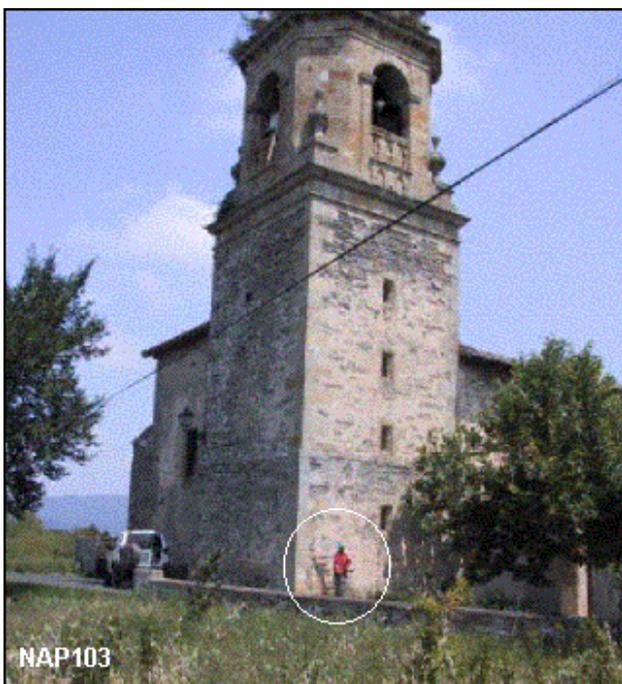
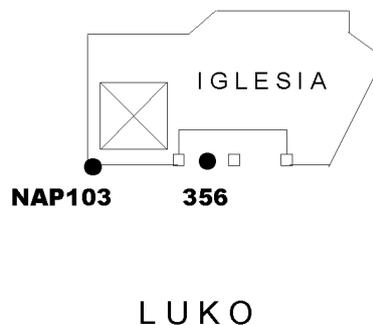
Clavo metálico semiesférico incrustado en la Iglesia de Luko, según reseña gráfica. La línea de nivelación va por la carretera A-4016 (Antigua N-240)
