## Reseña de Señal de Nivelación

**Número:** 20203043  
**Nombre:** CAPV(356)  
**Línea o Ramal:** 20203. Miranda de Ebro - Durango (Tramo 2 antigua 203)  
**Municipio:** Arratzua-Ubarrundia  
**Provincia:** Araba/Álava  
**Hoja MTN50:** 112  
**Señal:** Principal **En posición:** Horizontal  
**Señalizada:** 01 de enero de 1990  
**Nivelada:** 04 de marzo de 2008

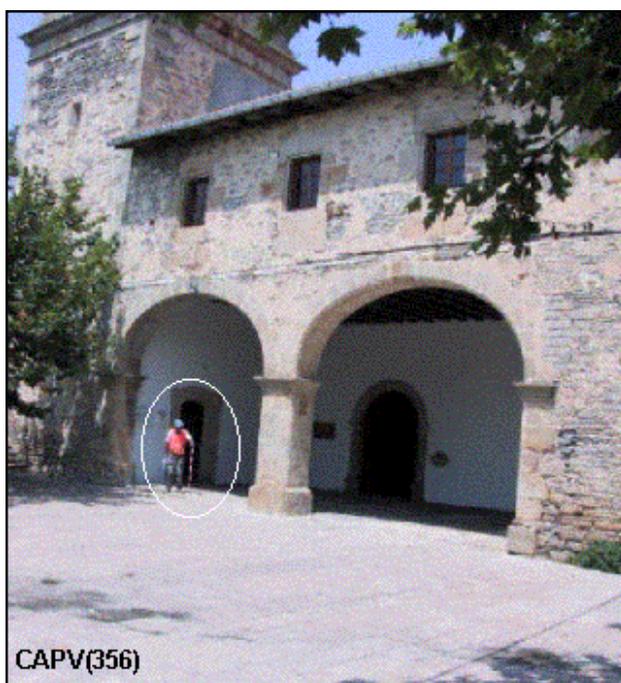
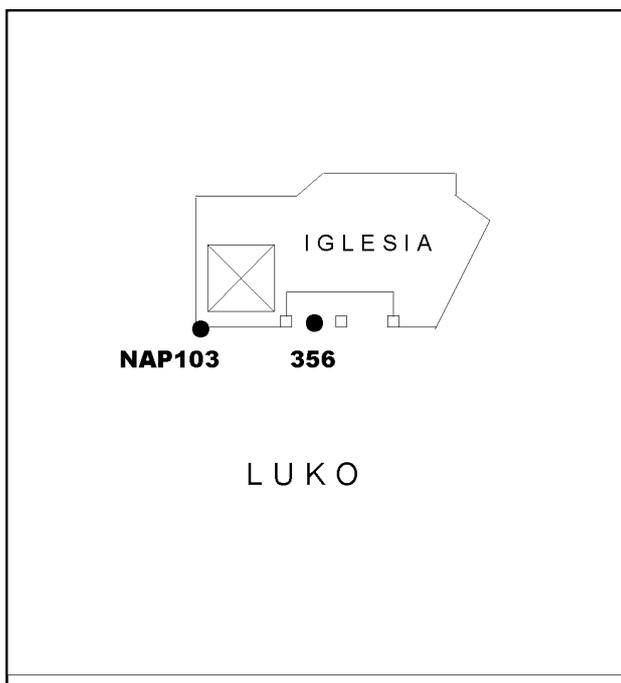
Clavo metálico semiesférico incrustado en la Iglesia de Luko según reseña gráfica. La línea de nivelación va por la carretera A-4016 (Antigua N-240)
