Reseña de Señal de Nivelación

Número: **20205180**

Nombre: **SSK 83,6**

Línea o Ramal: **20205. Pamplona - Logroño (Tramo 2 antigua 205)**

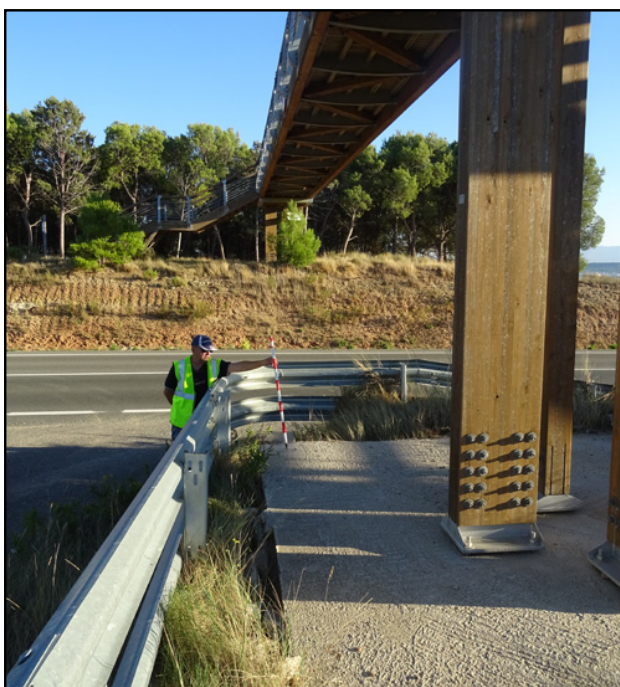
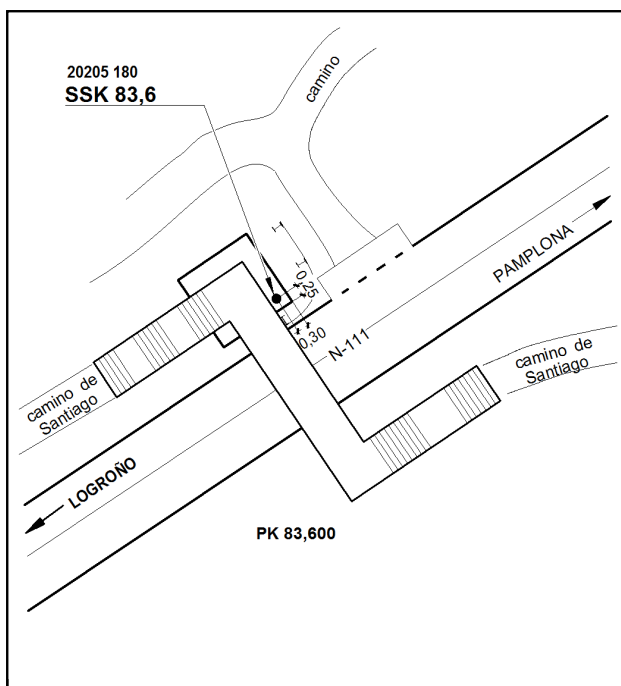
Clavo metálico con cabeza de forma semiesférica incrustado aproximadamente en el kilómetro 83,600 de la N-111 en la margen derecha sentido Logroño, sobre la esquina SE de una zapata de hormigón que soporta el apoyo Norte de una pasarela del camino de Santiago sobre la calzada de la N-111, con las referencias que se indican en el croquis.
