## Reseña de Señal de Nivelación

**Número:** 20235088  
**Nombre:** SSK61,675  
**Línea o Ramal:** 20235. Balneario Corconte - Burgos (Tramo 2 antigua 235)  
**Municipio:** Valle de Sedano  
**Provincia:** Burgos  
**Hoja MTN50:** 135  
**Señal:** Secundaria **En posición:** Vertical  
**Señalizada:** 04 de julio de 2002  
**Nivelada:** 11 de marzo de 2004

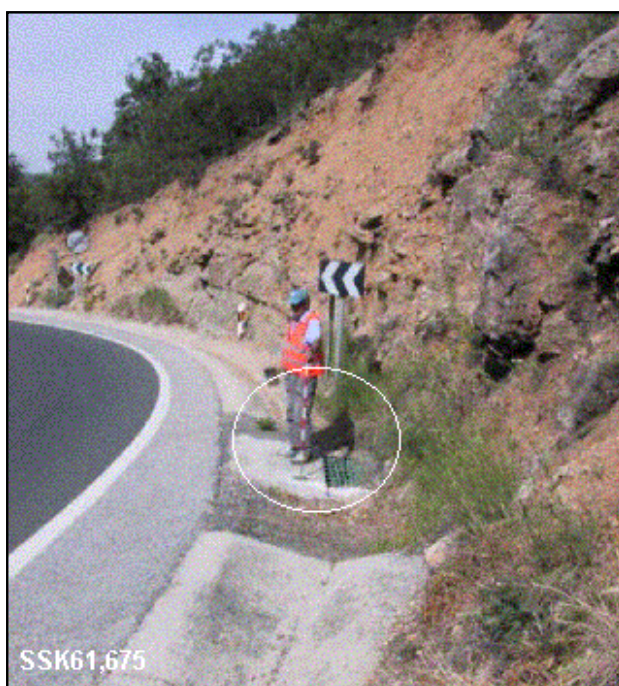
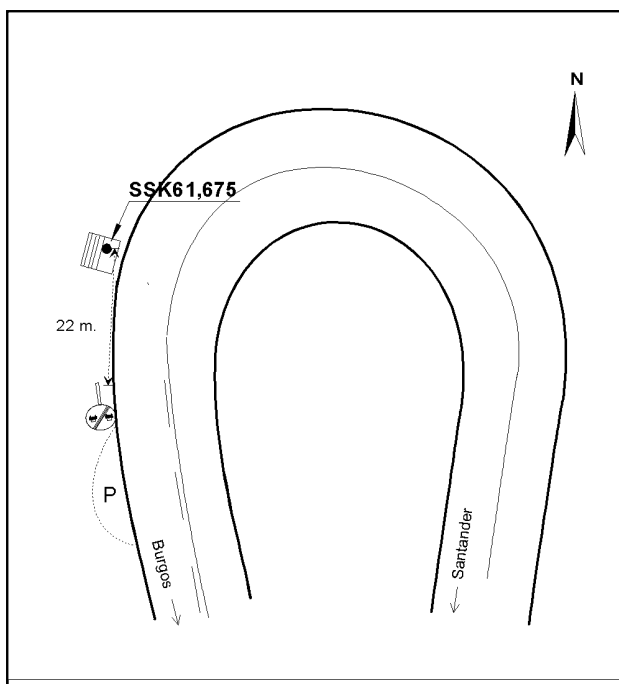
Clavo metálico semiesférico incrustado aproximadamente en el Km. 61,675 de la margen derecha de la Carretera N-623, en la parte más cercana a la carretera de una alcantarilla.
