## Reseña de Señal de Nivelación

**Número:** 20235153  
**Nombre:** SSK8,960  
**Línea o Ramal:** 20235. Balneario Corconte - Burgos (Tramo 2 antigua 235)  
**Municipio:** Quintanilla Vivar  
**Provincia:** Burgos  
**Hoja MTN50:** 200  
**Señal:** Secundaria      **En posición:** Vertical  
**Señalizada:** 12 de julio de 2002  
**Nivelada:** 11 de marzo de 2004

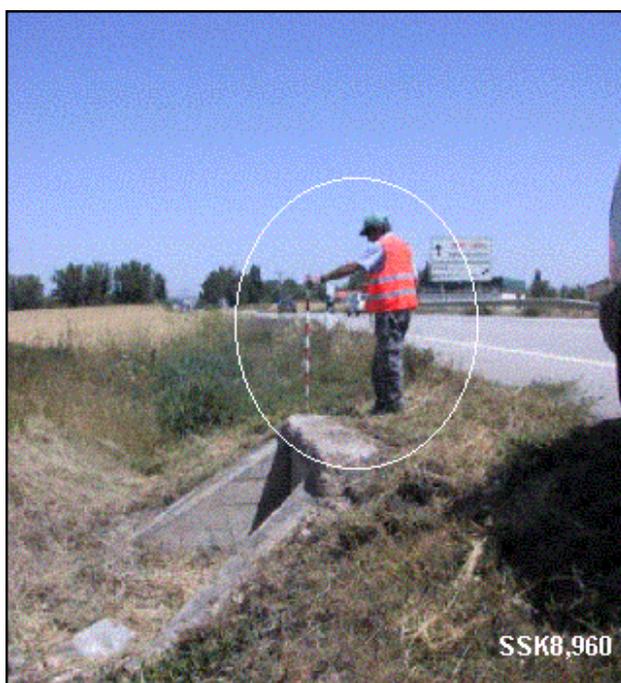
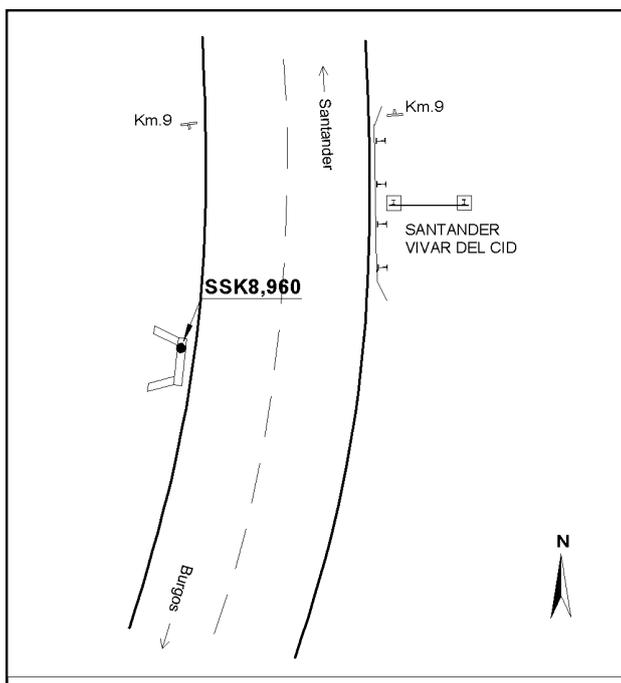
SSK8,960

Clavo metálico semiesférico incrustado aproximadamente en el Km. 8,960 de la margen W de la Carretera N-623-627, en el extremo N de una alcantarilla.
