## Reseña de Señal de Nivelación

**Número:** 20235154  
**Nombre:** SSK7,900  
**Línea o Ramal:** 20235. Balneario Corconte - Burgos (Tramo 2 antigua 235)  
**Municipio:** Quintanilla Vivar  
**Provincia:** Burgos  
**Hoja MTN50:** 200  
**Señal:** Secundaria      **En posición:** Vertical  
**Señalizada:** 12 de julio de 2002  
**Nivelada:** 11 de marzo de 2004

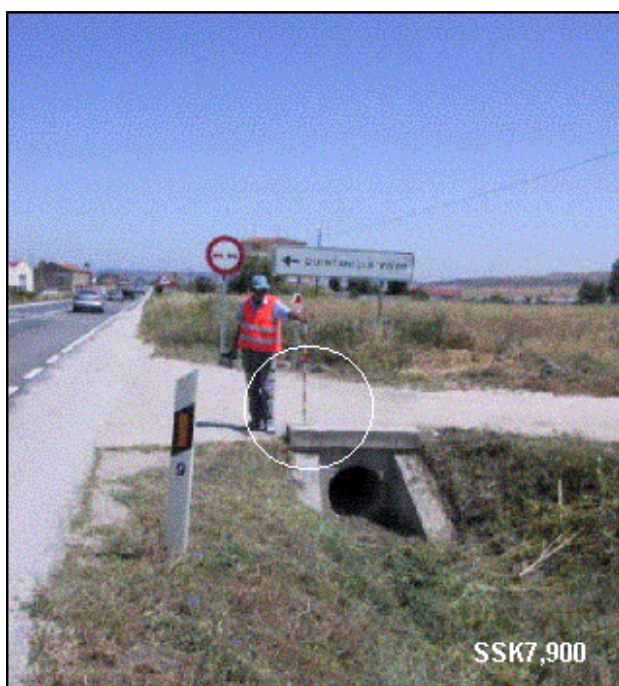
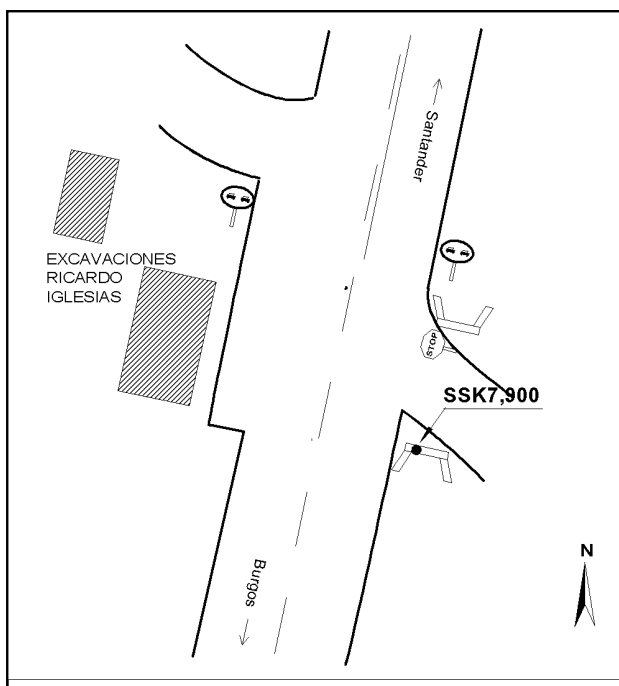
Clavo metálico semiesférico incrustado aproximadamente en el Km. 7,900 de la margen E de la Carretera N-623-627, en el extremo W de una alcantarilla en la margen S de un camino, frente al edificio de "Excavaciones Ricardo Iglesias".
