## Reseña de Señal de Nivelación

**Número:** 20318136  
**Nombre:** SSK156,9  
**Línea o Ramal:** 20318. Cruce N301-N310 - Sisante. (Tramo 2 antigua 318)  
**Municipio:** San Clemente  
**Provincia:** Cuenca  
**Hoja MTN50:** 716  
**Señal:** Secundaria **En posición:** Vertical  
**Señalizada:** 26 de marzo de 2003  
**Nivelada:** 28 de enero de 2005

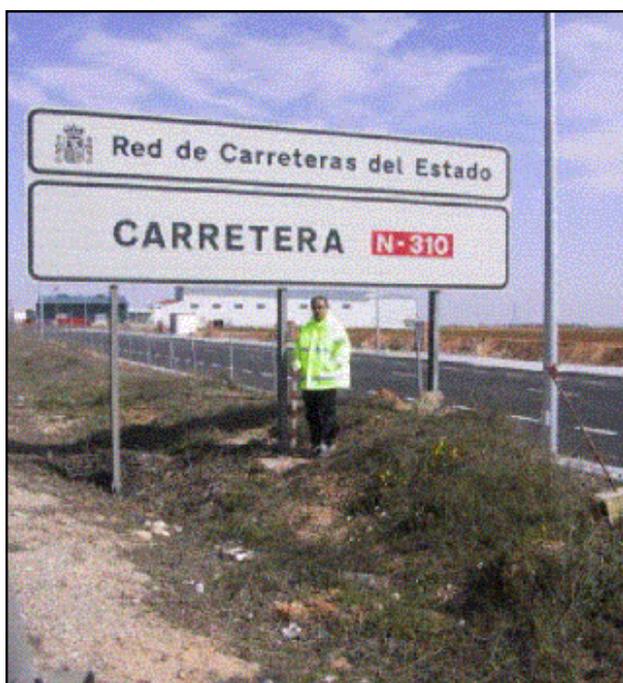
Clavo metálico semiesférico incrustado aproximadamente en el Km. 156,950 de la margen Sur de la Carretera Nacional 310, sobre la zapata central de un cartel de la DGT, 0'40 metros al Oeste de la viga, según croquis.
