## Reseña de Señal de Nivelación

**Número:** 20318139  
**Nombre:** SSK160,4  
**Línea o Ramal:** 20318. Cruce N301-N310 - Sisante. (Tramo 2 antigua 318)  
**Municipio:** San Clemente  
**Provincia:** Cuenca  
**Hoja MTN50:** 716  
**Señal:** Secundaria **En posición:** Vertical  
**Señalizada:** 26 de marzo de 2003  
**Nivelada:** 28 de enero de 2005

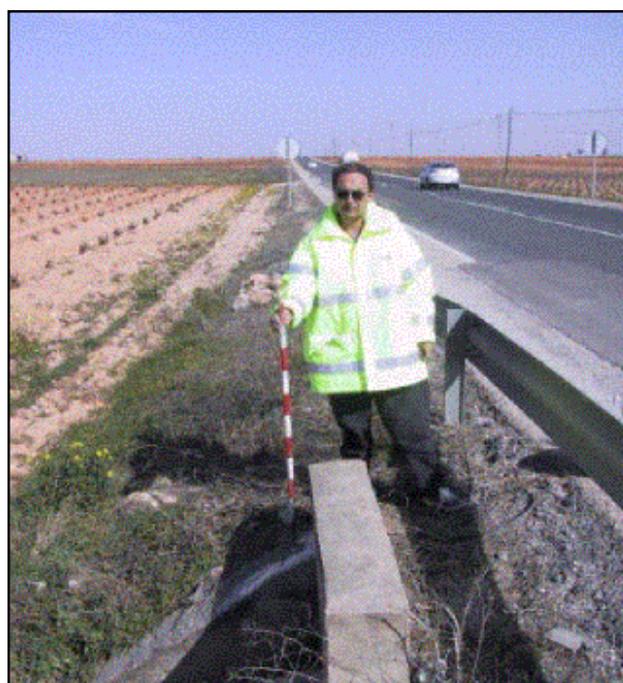
Clavo metálico semiesférico incrustado aproximadamente en el Km. 160,400 de la margen Norte de la Carretera Nacional 310, sobre la aleta Este de una alcantarilla, por detrás de la imposta, según croquis.
