## Reseña de Señal de Nivelación

**Número:** 20318150  
**Nombre:** SSK169,1  
**Línea o Ramal:** 20318. Cruce N301-N310 - Sisante. (Tramo 2 antigua 318)  
**Municipio:** Vara de Rey  
**Provincia:** Cuenca  
**Hoja MTN50:** 716  
**Señal:** Secundaria      **En posición:** Vertical  
**Señalizada:** 27 de marzo de 2003  
**Nivelada:** 28 de enero de 2005

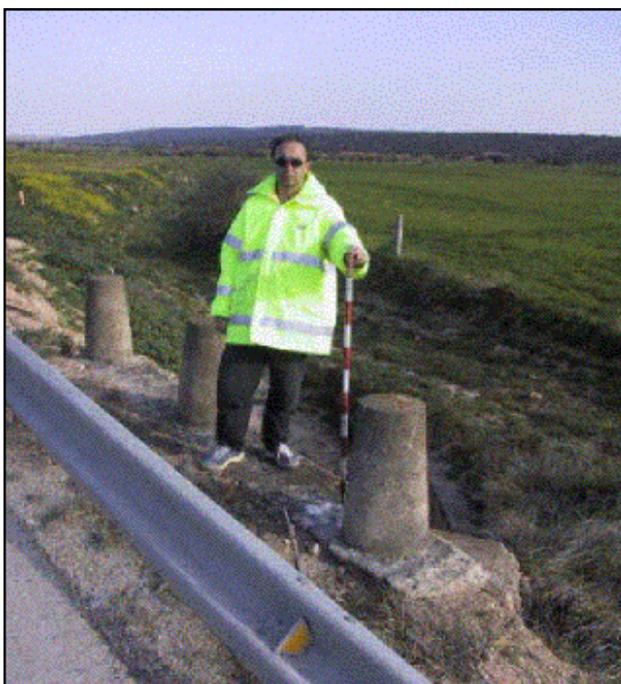
Clavo metálico semiesférico incrustado aproximadamente en el Km. 169,100 de la margen Sur de la Carretera Nacional 310, sobre la coronación de la imposta de una alcantarilla, a 0'70 metros del extremo Oeste, según cróquis.
