**Reseña de Señal de Nivelación** 10-may-2025

**Número:** 20318155  
**Nombre:** SSK173,1  
**Línea o Ramal:** 20318. Cruce N301-N310 - Sisante. (Tramo 2 antigua 318)  
**Municipio:** Sisante  
**Provincia:** Cuenca  
**Hoja MTN50:** 716  
**Señal:** Secundaria      **En posición:** Vertical  
**Señalizada:** 27 de marzo de 2003  
**Nivelada:** 28 de enero de 2005

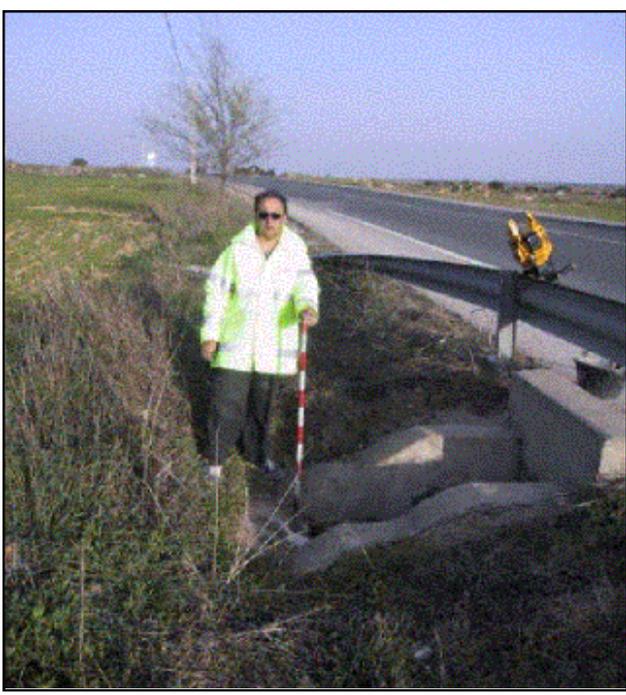
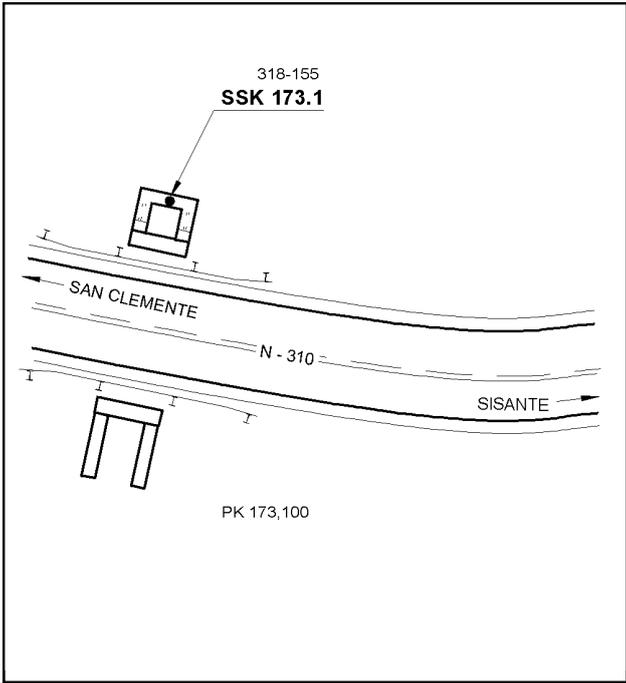
Clavo metálico semiesférico incrustado aproximadamente en el Km. 173,100 de la margen Norte de la Carretera Nacional 310, sobre la cara superior del muro posterior de una arqueta-alcantarilla, según croquis.
