## **Reseña de Señal de Nivelación**

Número: 20419141

Nombre: **NGY151**

Línea o Ramal: 20419. Jaen - Cruce A-92 (Tramo 2 antigua 419)

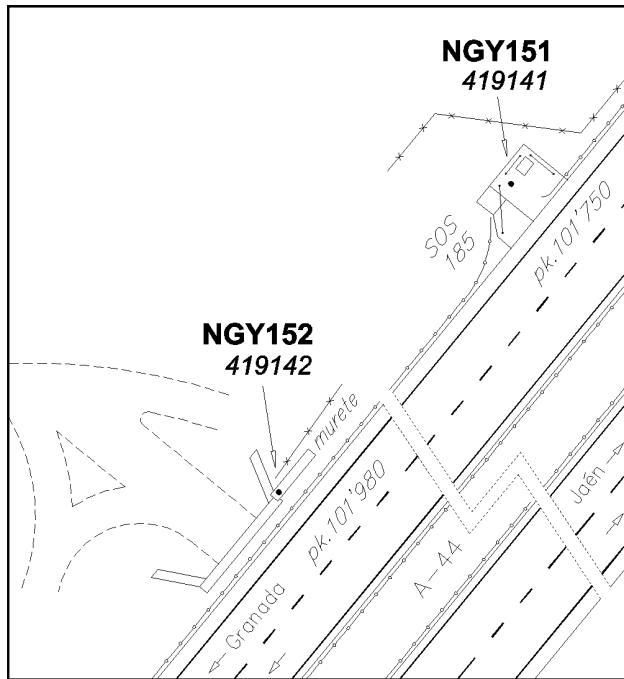
A man wearing a high-visibility yellow vest and a white cap stands next to a red emergency phone booth. The phone booth has the word "SOS" written vertically on it. He is standing on a concrete platform with green metal railings. In the background, there is a white building with several windows and a hillside covered in greenery.

En la margen derecha de la calzada con dirección a Granada de la autovía A-44, en el pk.101'750, en la solera del poste SOS número 185, según croquis.
