## Reseña de Señal de Nivelación

**Número:** 21234005  
**Nombre:** S.Aeropuerto  
**Línea o Ramal:** 21234. Ramal a la Est. Permanente CANT  
 (Santander)  
**Municipio:** Camargo  
**Provincia:** Cantabria  
**Hoja MTN50:** 35  
**Señal:** Secundaria **En posición:** Vertical  
**Señalizada:** 22 de junio de 2009  
**Nivelada:** 01 de julio de 2009

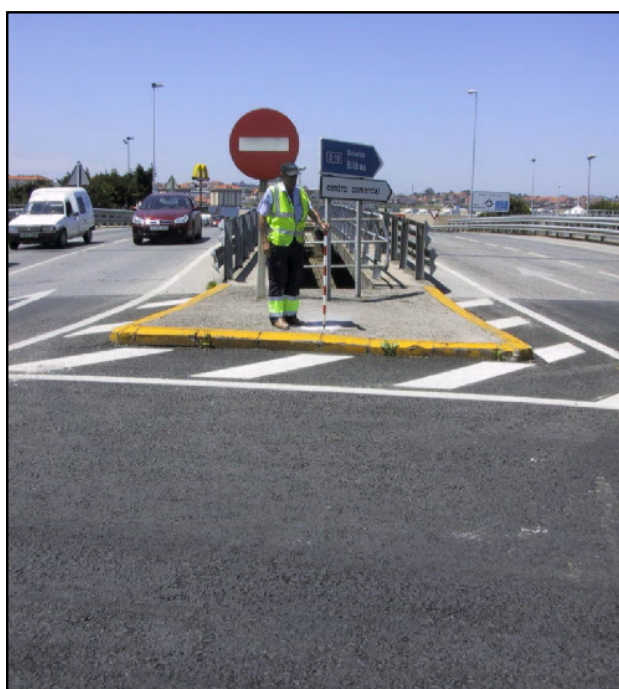
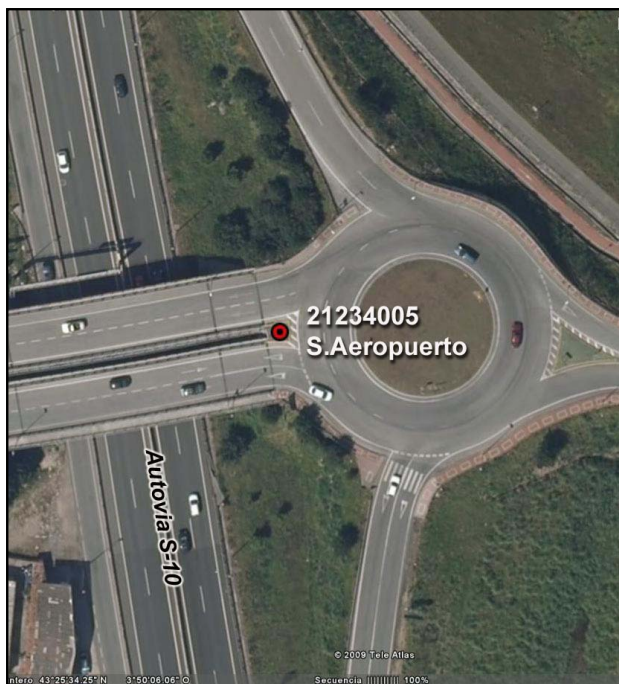
En la vía de servicio este de la autovía S-10, donde hay un paso elevado y una rotonda de acceso a la carretera del aeropuerto. La señal está en el extremo este del paso elevado, sobre la isleta, centrada y próxima al bordillo que da al centro de la glorieta, según croquis y foto. Dista unos 900 m de la señal anterior.
