## Reseña de Señal de Nivelación

**Número:** 21921003  
**Nombre:** SSR.3  
**Línea o Ramal:** 21921. Ramal al vértice geodésico "Roque de los Muchachos"  
**Municipio:** Garafía  
**Provincia:** Santa Cruz de Tenerife  
**Hoja MTN50:** 1083  
**Señal:** Secundaria **En posición:** Vertical  
**Señalizada:** 15 de marzo de 2007  
**Nivelada:**

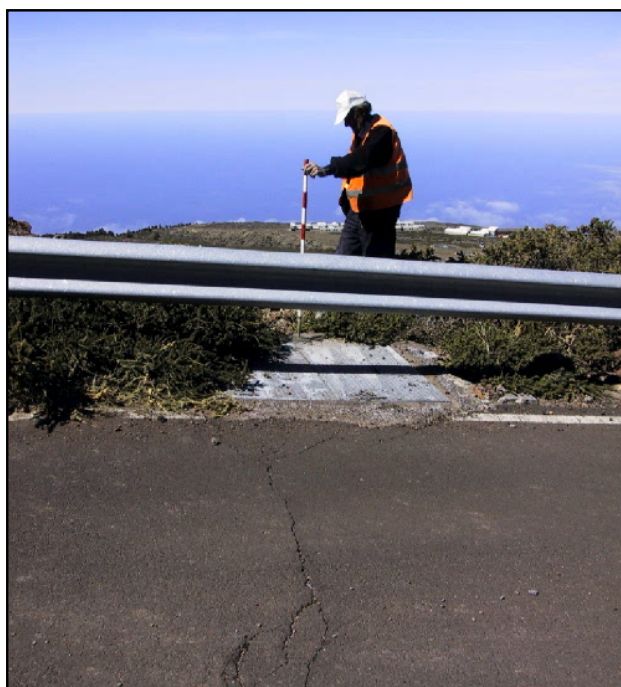
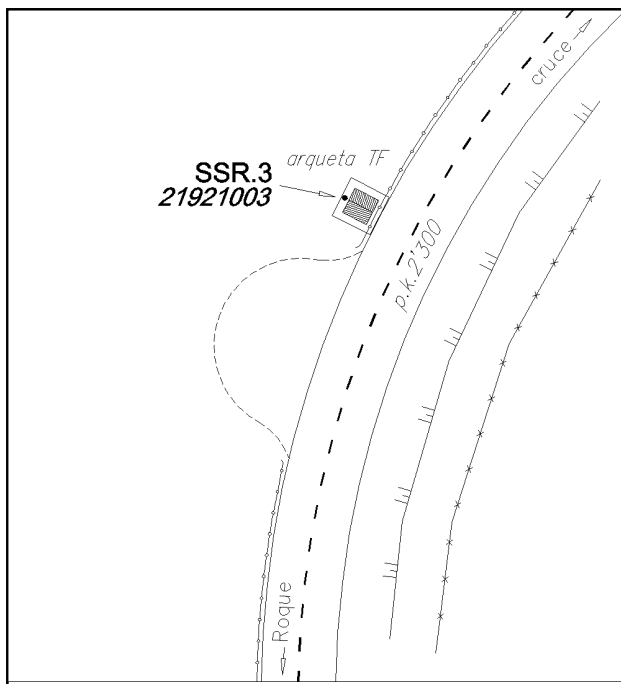
En la margen derecha del vial que conduce al vértice geodésico, a 750 metros del punto anterior y poco antes de un apartadero. La señal está junto al extremo final de una bionda metálica, sobre el hormigón que circunda un registro cuadrado de Telefónica, según croquis.
