## Reseña de Señal de Nivelación

Número: **30203026**  
Nombre: **SSKM348**  
Línea o Ramal: **30203. Miranda de Ebro - Durango (Tramo 2 antigua 203)**  
Municipio: **Vitoria-Gasteiz**  
Provincia: **Araba/Álava**  
Hoja MTN50: **112**  
Señal: **Secundaria** En posición: **Vertical**  
Señalizada: **09 de agosto de 2001**  
Nivelada: **04 de marzo de 2008**

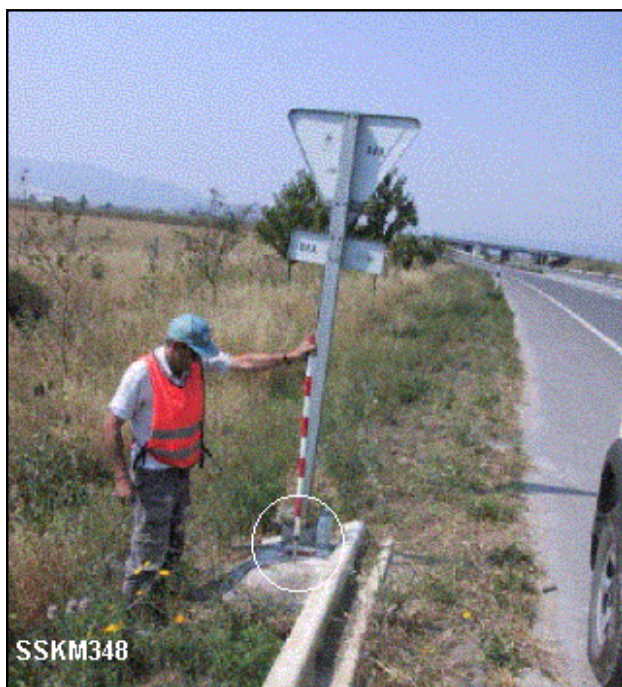
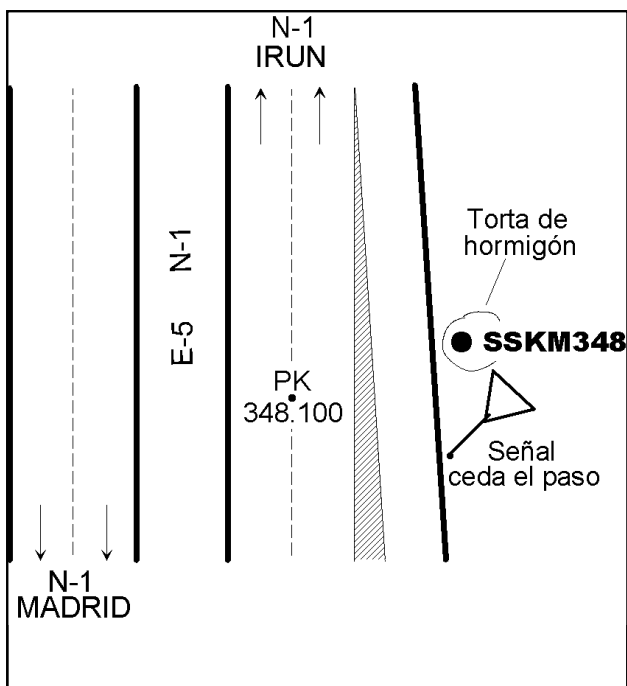
Clavo metálico semiesférico incrustado aproximadamente en el Km.348.100 de la Carretera Nacional 1, en una torta de hormigón, al lado de una señal de "ceda el paso".
