Reseña de Señal de Nivelación

Número: **30921091**

Nombre: **SS94-bis**

Línea o Ramal: **30921. Hoya Grande - Tajuya (Tramo 3 antigua 921)**

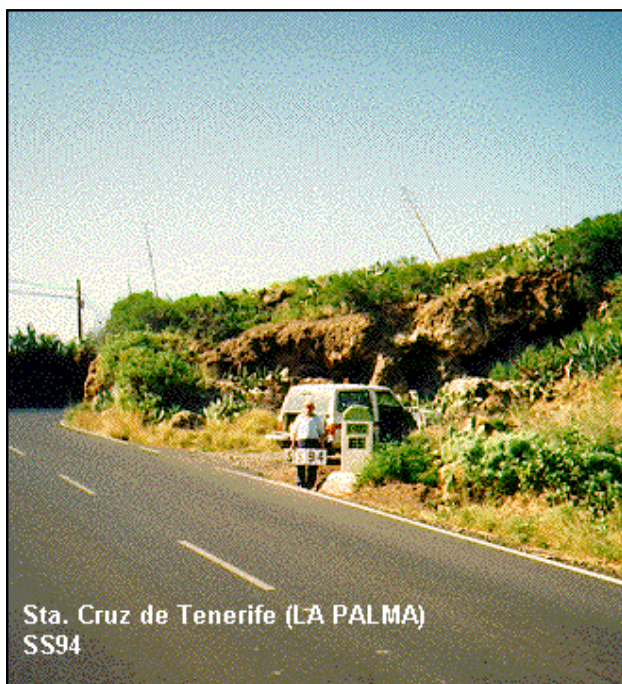
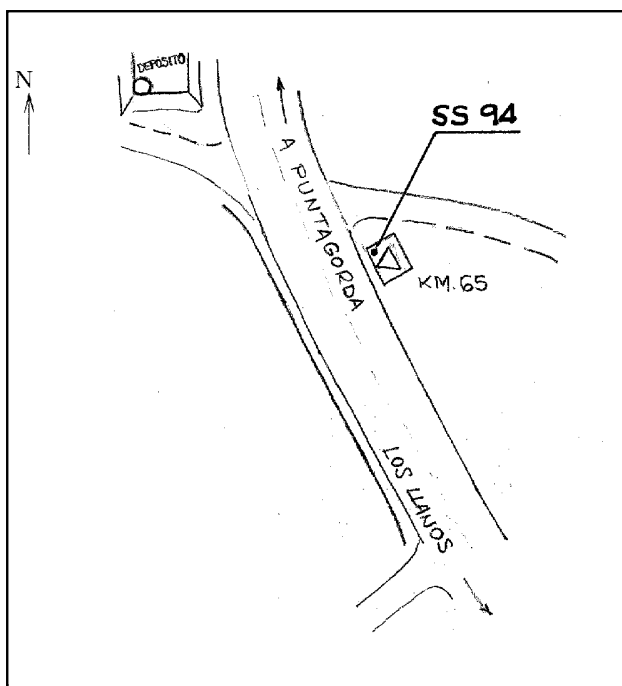
((Situada en el Km. 65,0 de la carretera C-832, en la zapata sobre la que se asienta el mojón del Km. 65 y 0,10 m. al O. del mismo, a 1,10 m. del borde de la calzada y aproximadamente 0,20 m. por encima de la rasante de la carretera, según croquis.)) En la margen derecha (sentido Los Llanos) de la carretera LP-1, en el p.k. 90'750, nada más rebasar un depósito y un camino. La señal está sobre el extremo inicial de un murete soporte de bionda, según croquis.
