## Reseña de Señal de Nivelación

Número: **30935133**  
Nombre: **NGR317**  
Línea o Ramal: **30935. Cruce de Güimar - Autopistas (Tramo 3 antigua 935)**  
Municipio: **El Rosario**  
Provincia: **Santa Cruz de Tenerife (Isla de Tenerife)**  
Hoja MTN50: **1094**  
Señal: **Principal** En posición: **Vertical**  
Señalizada: **01 de mayo de 1983**  
Nivelada:

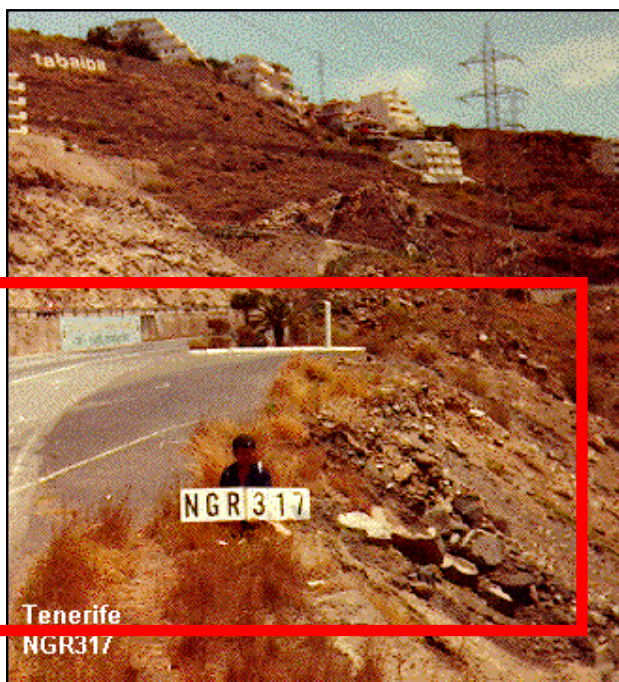
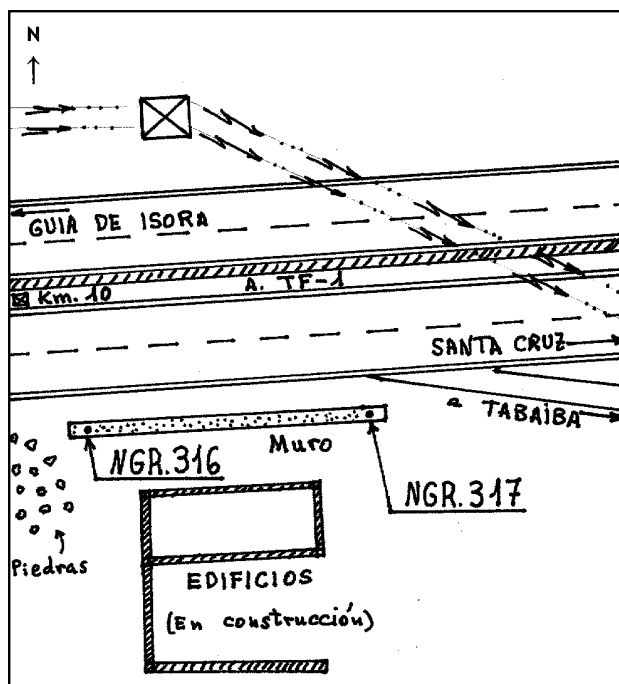
Situada en el Km. 9,900 de la autopista TF-1, sobre un muro de contención y a 8 m. del extremo E. del mismo, al S. de la autopista, según croquis.
