## Reseña de Señal de Nivelación

**Número:** 50936013  
**Nombre:** SSK3,350  
**Línea o Ramal:** 50936. Erjos - Chio (Tramo 5 antigua 936)

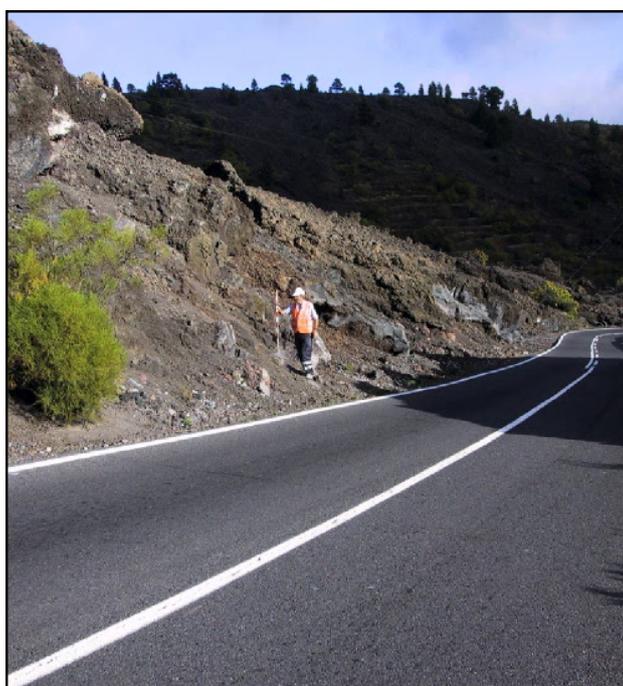
Clavo metálico semiesférico incrustado aproximadamente en el Km 3,350 de la margen E de la Carretera TF-375. En un saliente de roca nativa a 1,8 mts del asfalto.
