## Reseña de Señal de Nivelación

10-may-2025

Número: **50936162**  
Nombre: **NGR214**  
Línea o Ramal: **50936. Erjos - Chio (Tramo 5 antigua 936)**

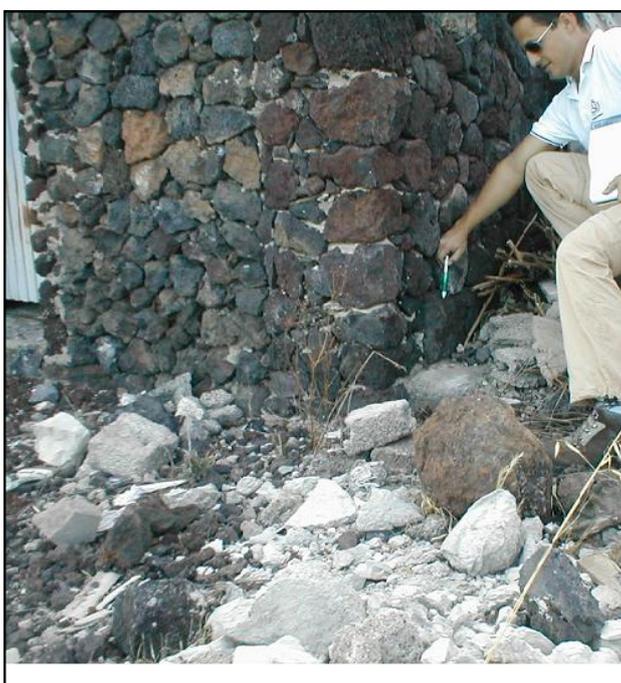
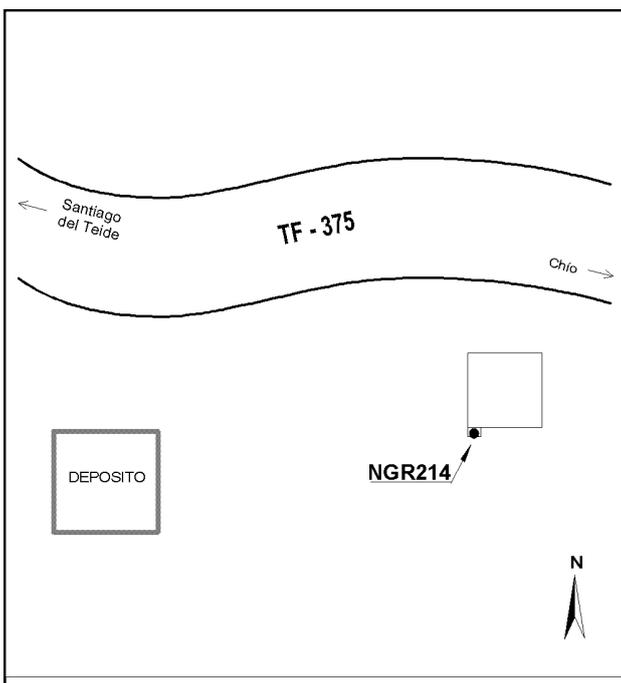
Clavo metálico semiesférico incrustado aproximadamente en el Km 2,040 de la margen S de la Carretera TF-375. En la zapata de hormigón de una caseta de piedra.
