## Reseña de Señal de Nivelación

**Número:** 50936171  
**Nombre:** SS-26  
**Línea o Ramal:** 50936. Erjos - Chio (Tramo 5 antigua 936)

**Municipio:** Santiago del Teide  
**Provincia:** Santa Cruz de Tenerife  
**Hoja MTN50:** 1096  
**Señal:** Secundaria      **En posición:** Vertical  
**Señalizada:** 10 de noviembre de 2005  
**Nivelada:**

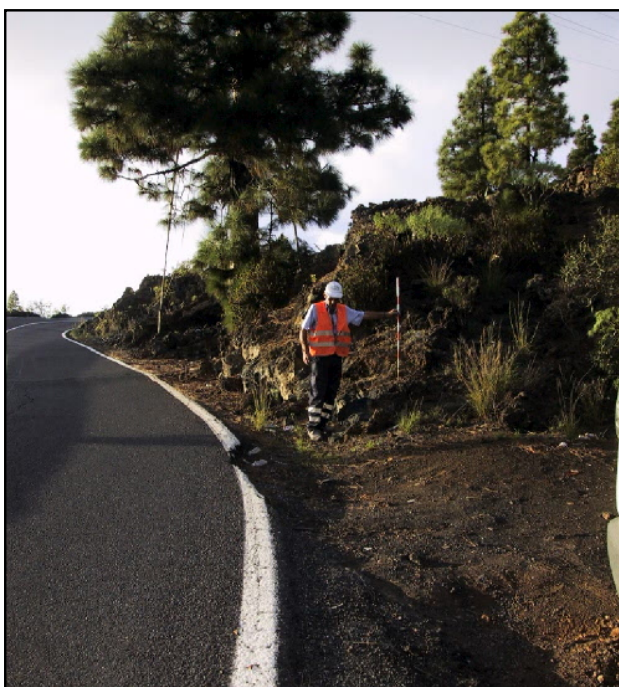
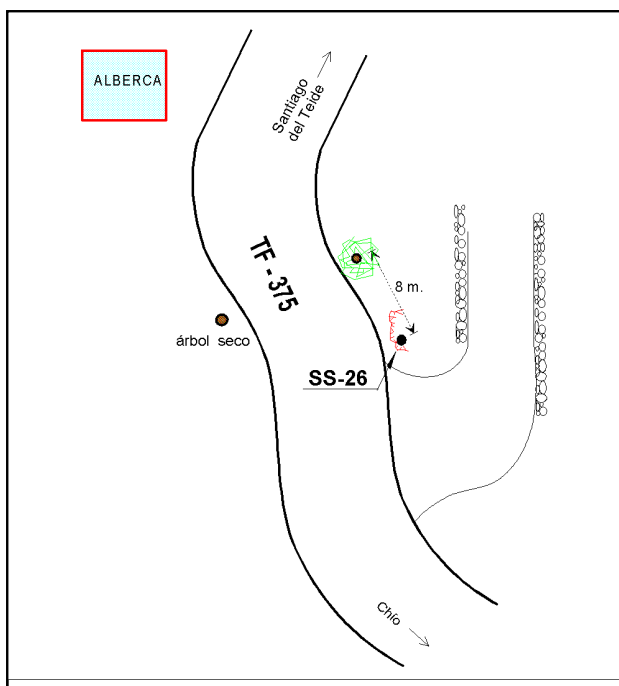
Clavo metálico semiesférico incrustado aproximadamente en el Km 6,360 de la margen E de la Carretera TF-375. En una roca nativa, según croquis.
