## Reseña de Señal de Nivelación

Número: **50936172**  
Nombre: **SS-25**  
Línea o Ramal: **50936. Erjos - Chio (Tramo 5 antigua 936)**

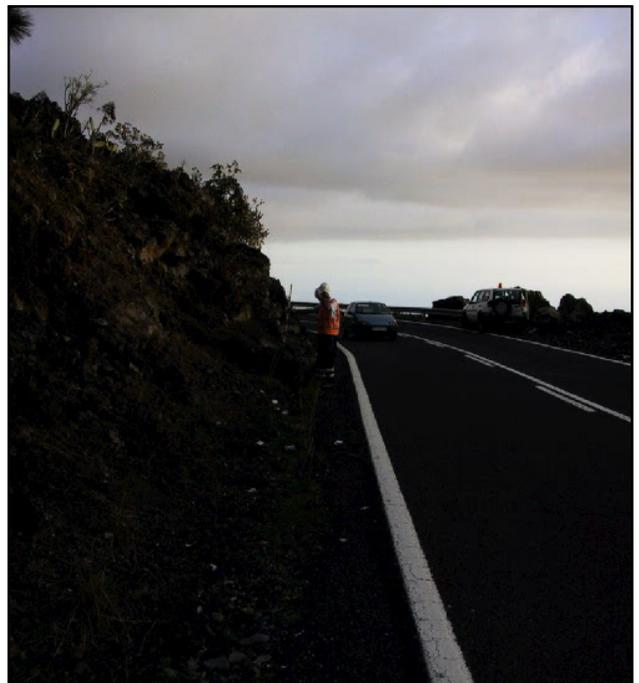
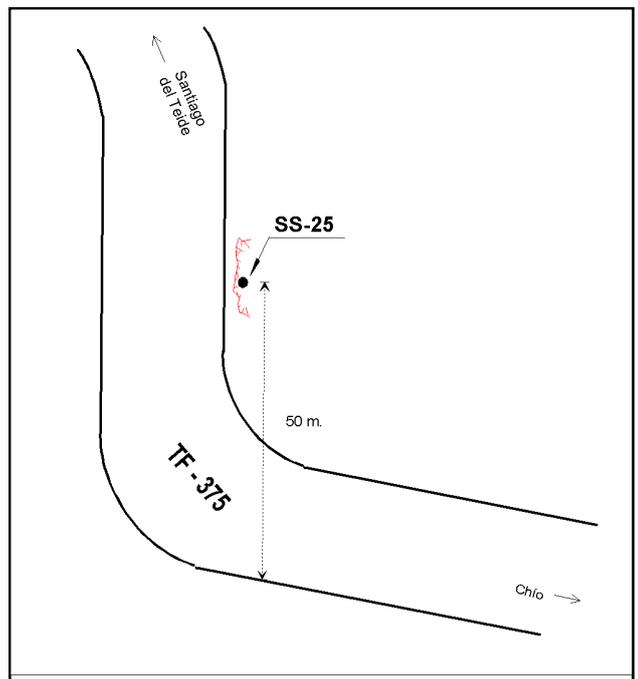
Clavo metálico semiesférico incrustado aproximadamente en el Km 6,950 de la margen E de la Carretera TF-375. En una roca nativa, según croquis.
